ESTRATEGIAS PARA LA REHABILITACIÓN
DE LA ANTIGUA SEDE DEL COLEGIO
RUFINO CUERVO
EN EL MUNICIPIO DE CHOCONTÁ

BOOK
EJECUTIVO
JUANA CONTRERAS
JULIAN NOVA

ESTRATEGIAS PARA LA
REHABILITACIÓN DE LA ANTIGUA
SEDE DEL COLEGIO RUFINO
CUERVO EN CHOCONTÁ

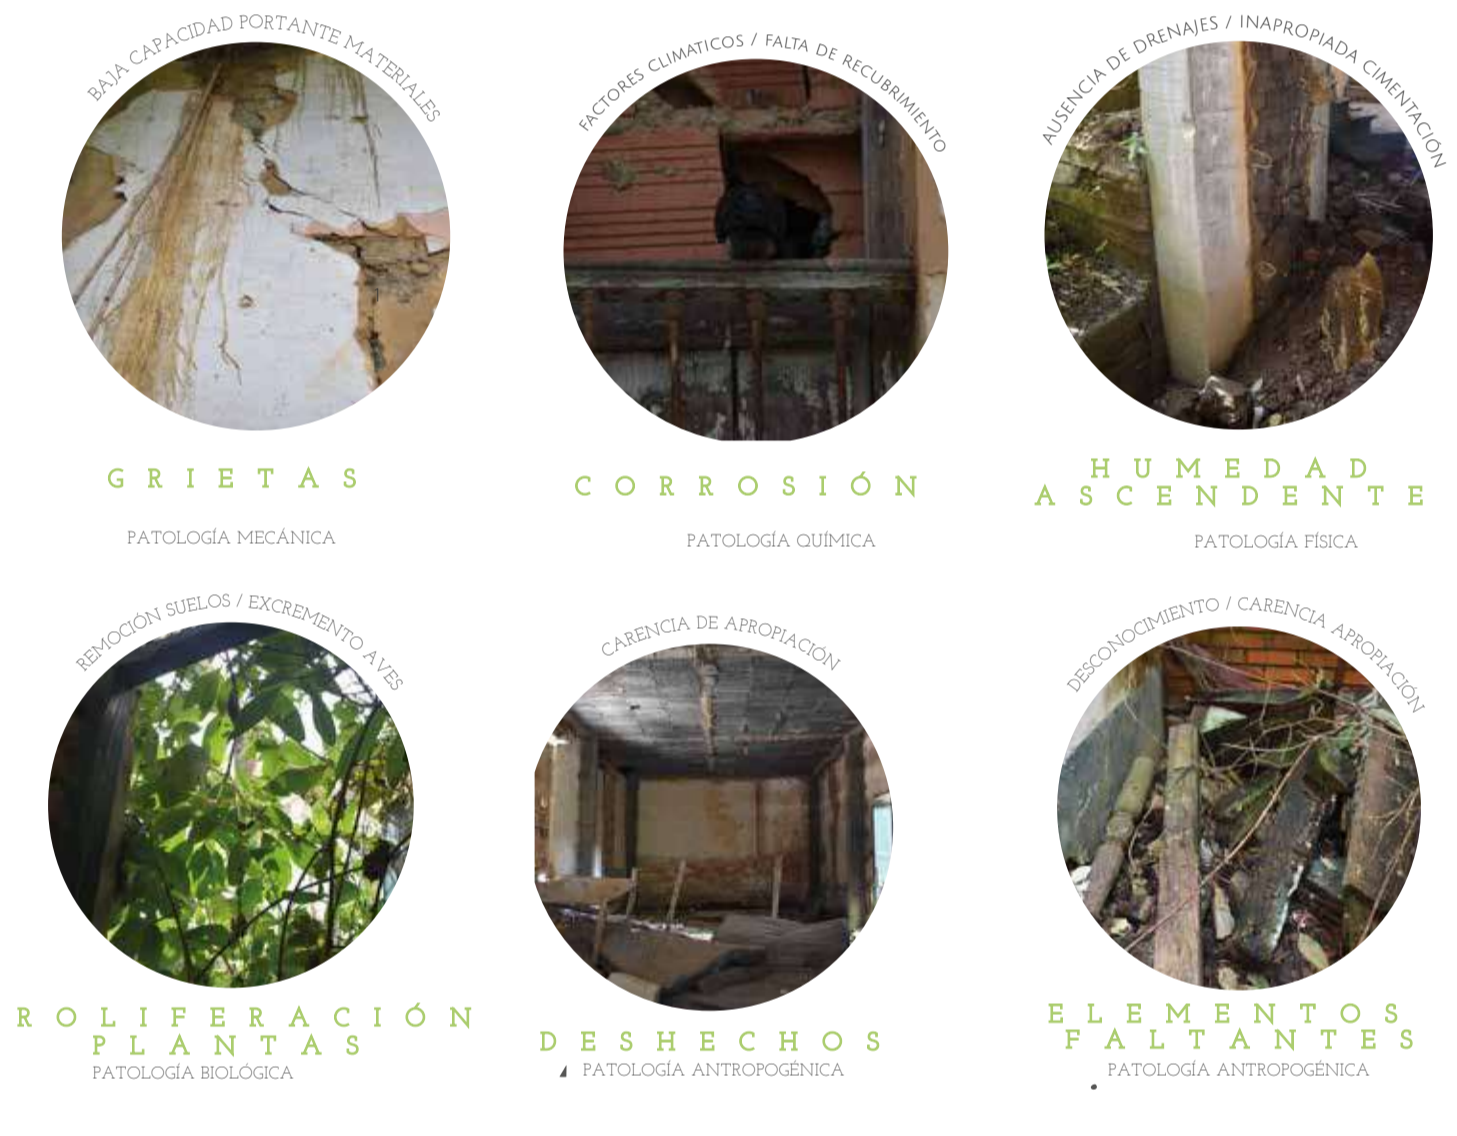
PATOLOGÍAS EN EL INMUEBLE
