Aspectos generales y funciones de la interventoría y supervisión técnica en el proyecto LJCG

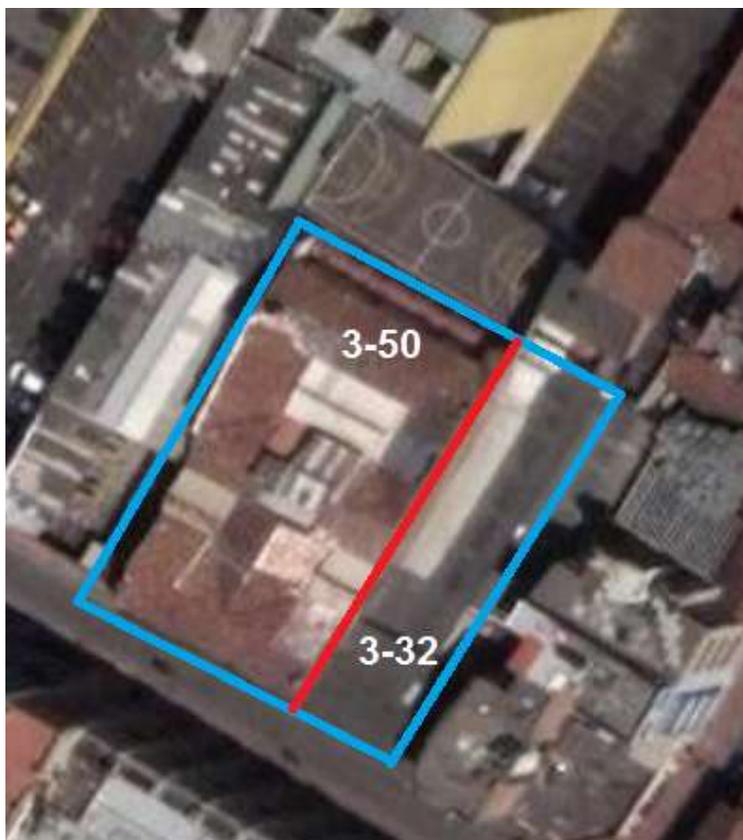
Figura 1

División lotes del proyecto

Nota: La figura muestra la conformación según los lotes del proyecto. Adaptado de: “Mapa de Google Maps del centro de la ciudad de Bogotá” Google. S. f. (<https://www.google.com/maps/@4.5972607,-74.0713798,123m/data=!3m1!1e3?hl=es>).

El proyecto cuenta con un área aproximada de 729m² en el lote 3-32 y un área 1400m² distribuida en dos niveles en el lote 3-50, obteniendo así una área total aproximada de 2129 m² en total de todo el proyecto.

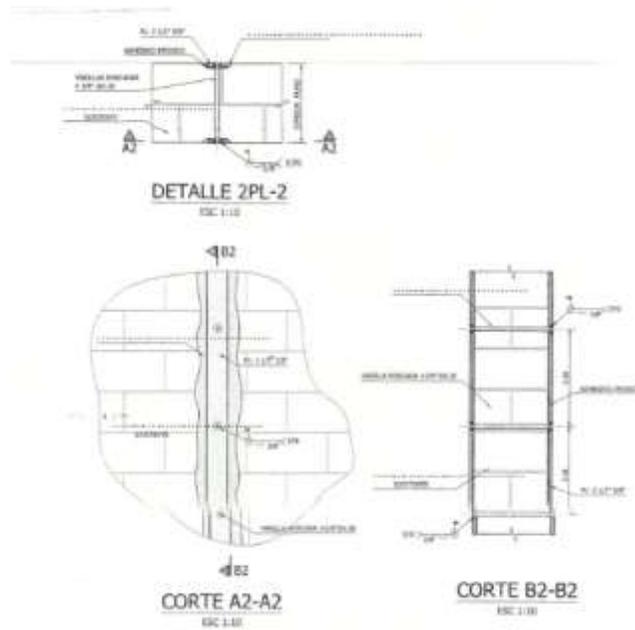
Figura 2

Detalle estructural platinas

Nota: En la figura se observa los detalles estructurales de cómo deben ir conformadas las platinas como sistema de reforzamiento estructural. Elaboración propia.

En cuanto la estrategia de intervención, se estableció que los muros del lote 3-50 y los cuales son en mampostería simple, deben ser confinados y reforzados externamente, por lo que se estableció que se deben instalar platinas, las cuales deben ir amarradas en ambas caras del muro por medio de pernos y soldaduras, mientras que en la parte superior de los muros que tenían continuación al piso superior y/o muros que tenían una altura mayor (Ver figura 2), se debía instalar un perfil tipo “C”, en el perímetro del mismo. Adicionalmente en la base de todas estas

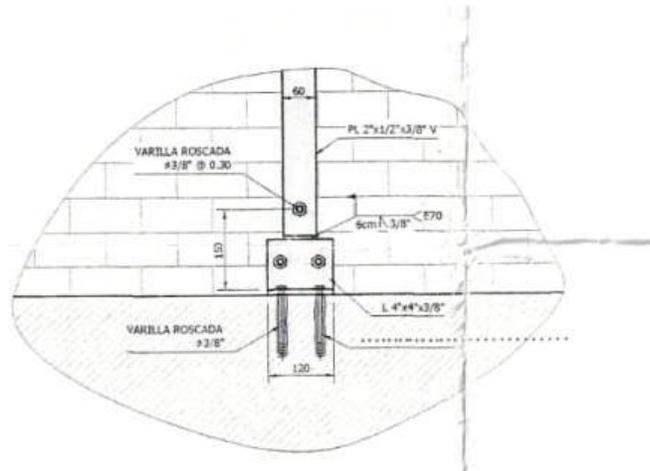
Figura 3

Detalle cimentación platinas

Nota: Esta figura contiene los detalles estructurales de cómo es la conformación de la estructura de cimentación de las platinas. Elaboración propia.

pletinas, se debía construir un pequeño dado para que de esta manera las cargas que estas soportan puedan ser descargadas de la mejor manera al suelo (Ver figura 3).

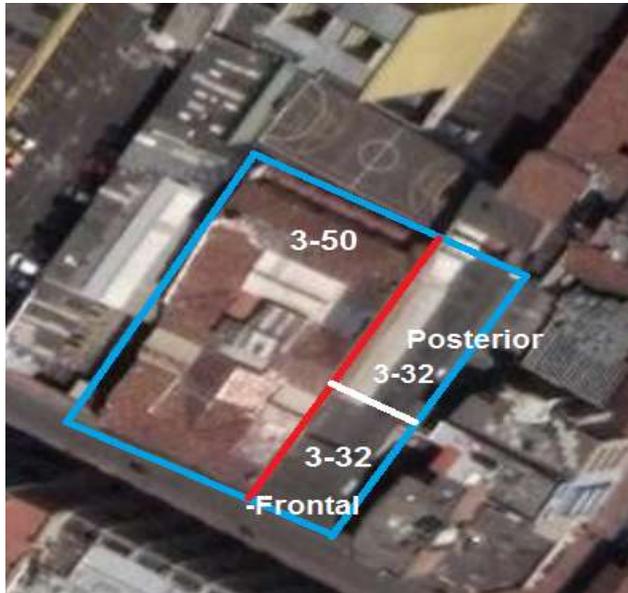
Figura 4

Subdivisión de los lotes del proyecto

Nota: La figura muestra la respectiva división de los lotes y la subdivisión del lote 3-32. Adaptado de “Mapa de Google Maps del centro de la ciudad de Bogotá” Google. S. f. (<https://www.google.com/maps/@4.5972607,-74.0713798,123m/data=!3m1!1e3?hl=es>).

En el lote 3-32, se tienen dos condiciones diferentes por lo que el lote se dividió en una parte frontal y en otra posterior, en la parte frontal del lote, se encontraban muros muy antiguos, fabricados en tapia pisada la que consiste apisonar tierra capa por capa, en medio de dos tablonces. De modo que apisonada de esta manera, la tierra se liga, toma consistencia y forma una masa homogénea, que puede ser elevada hasta la altura necesaria para una vivienda o construcción. Por lo que fue necesario reforzar estos muros mediante el uso de una malla electro soldada, la cual fue instalada y anclada en ambas caras del muro, mediante el uso de anclajes de 15cm; posteriormente, se aplicó una capa de pañete de 5 cm, con el fin de brindar una mayor resistencia y mejorar el comportamiento de los mismos durante un sismo.
