ESTUDIO DE LA TECNOLOGÍA LIDAR PARA EL PROCESO DE REHABILITACIÓN DE CONSTRUCCIONES PATRIMONIALES

PROYECTO DE INVESTIGACIÓN

ESTACIÓN DE FERROCARRIL DE LA ESPERANZA EVOLUCIÓN EN EL TIEMPO

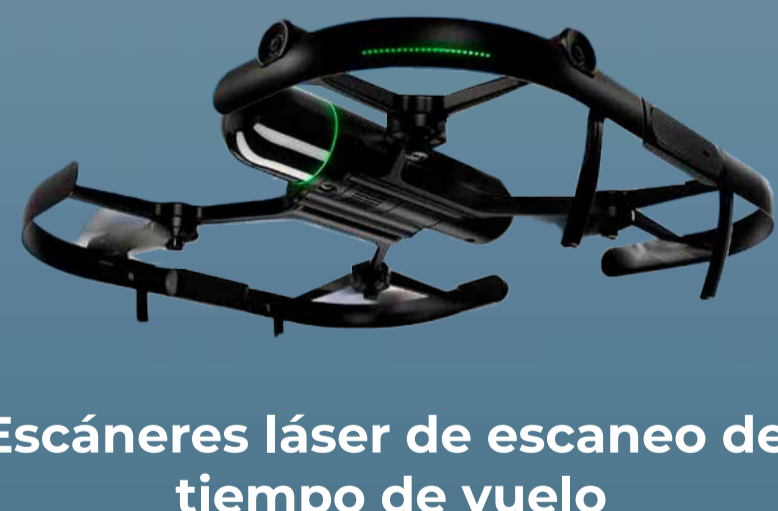
Escáneres láser de escaneo de tiempo de vuelo

Miden el tiempo que tarda la luz láser en viajar desde el escáner al objeto y volver. Estos escáneres son más precisos que los escáneres láser de escaneo de barrido, pero también son más lentos.

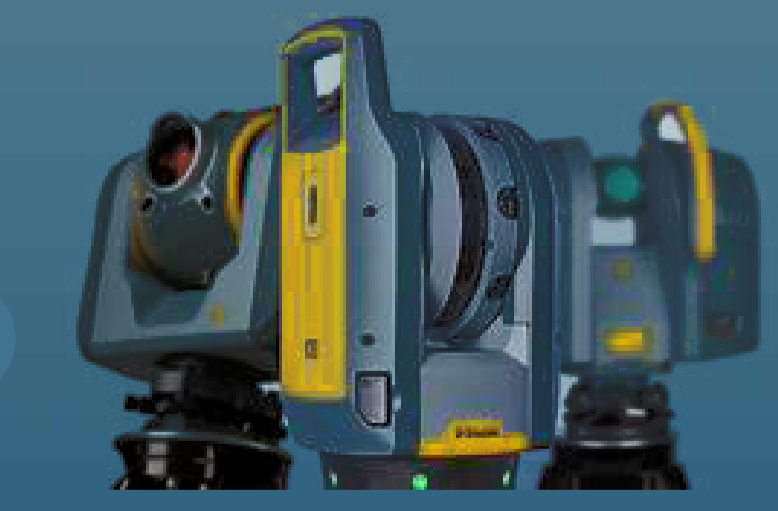
Escáneres láser de escaneo de barrido

Se utiliza un haz láser que se mueve en un patrón de barrido para escanear un objeto. Estos escáneres son más rápidos que los escáneres láser de escaneo de tiempo de vuelo, pero tienen una precisión menor.

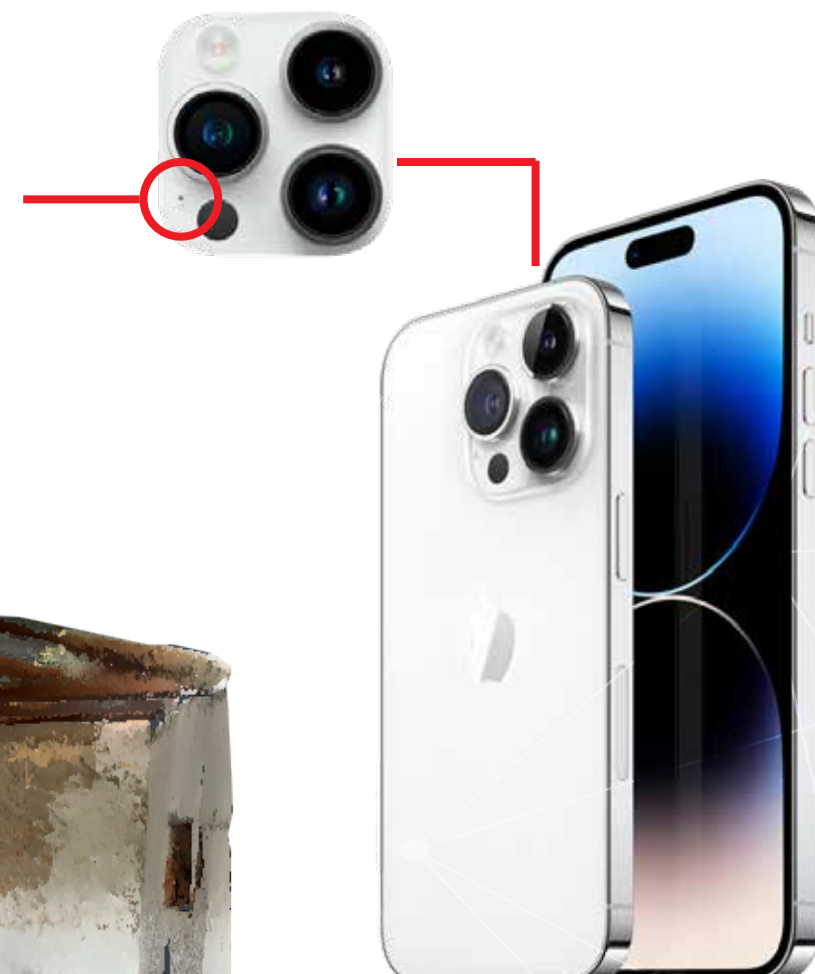
Para esta investigación se utilizó un dispositivo celular "Iphone 14 Pro Max".

Nano sensor que capta imágenes y coordenadas para realizar el levantamiento.

Escaner LIDAR (Light Detection and Ranging).

Dispositivo para generar el escaneo laser, el cual funciona a partir de un principio básico de la física llamado "Reflexión de la luz".

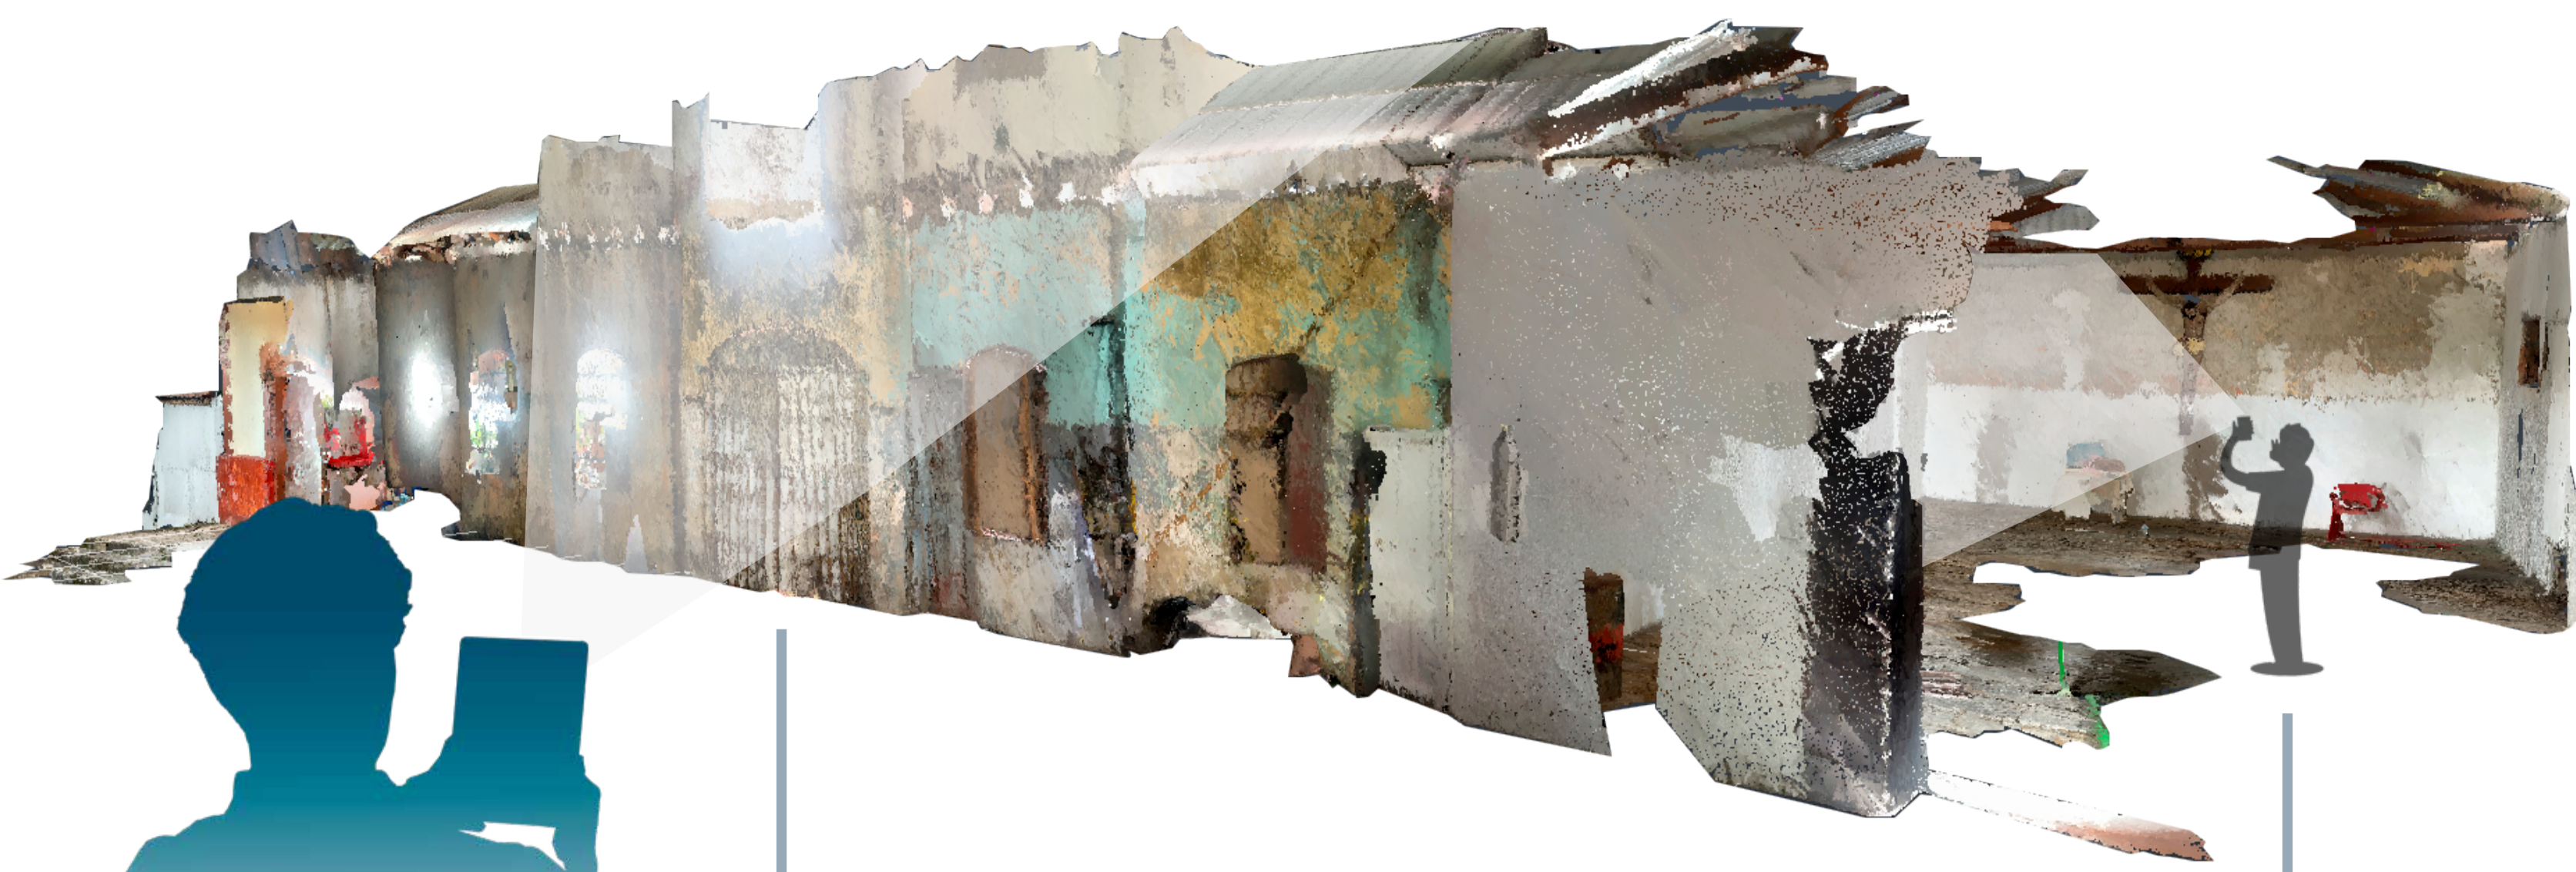
El alcance del escaner es de entre 3 a 5 metros, también es necesario generar varios escaneos, en este caso se realizaron 6, detallando muy bien cada espacio.

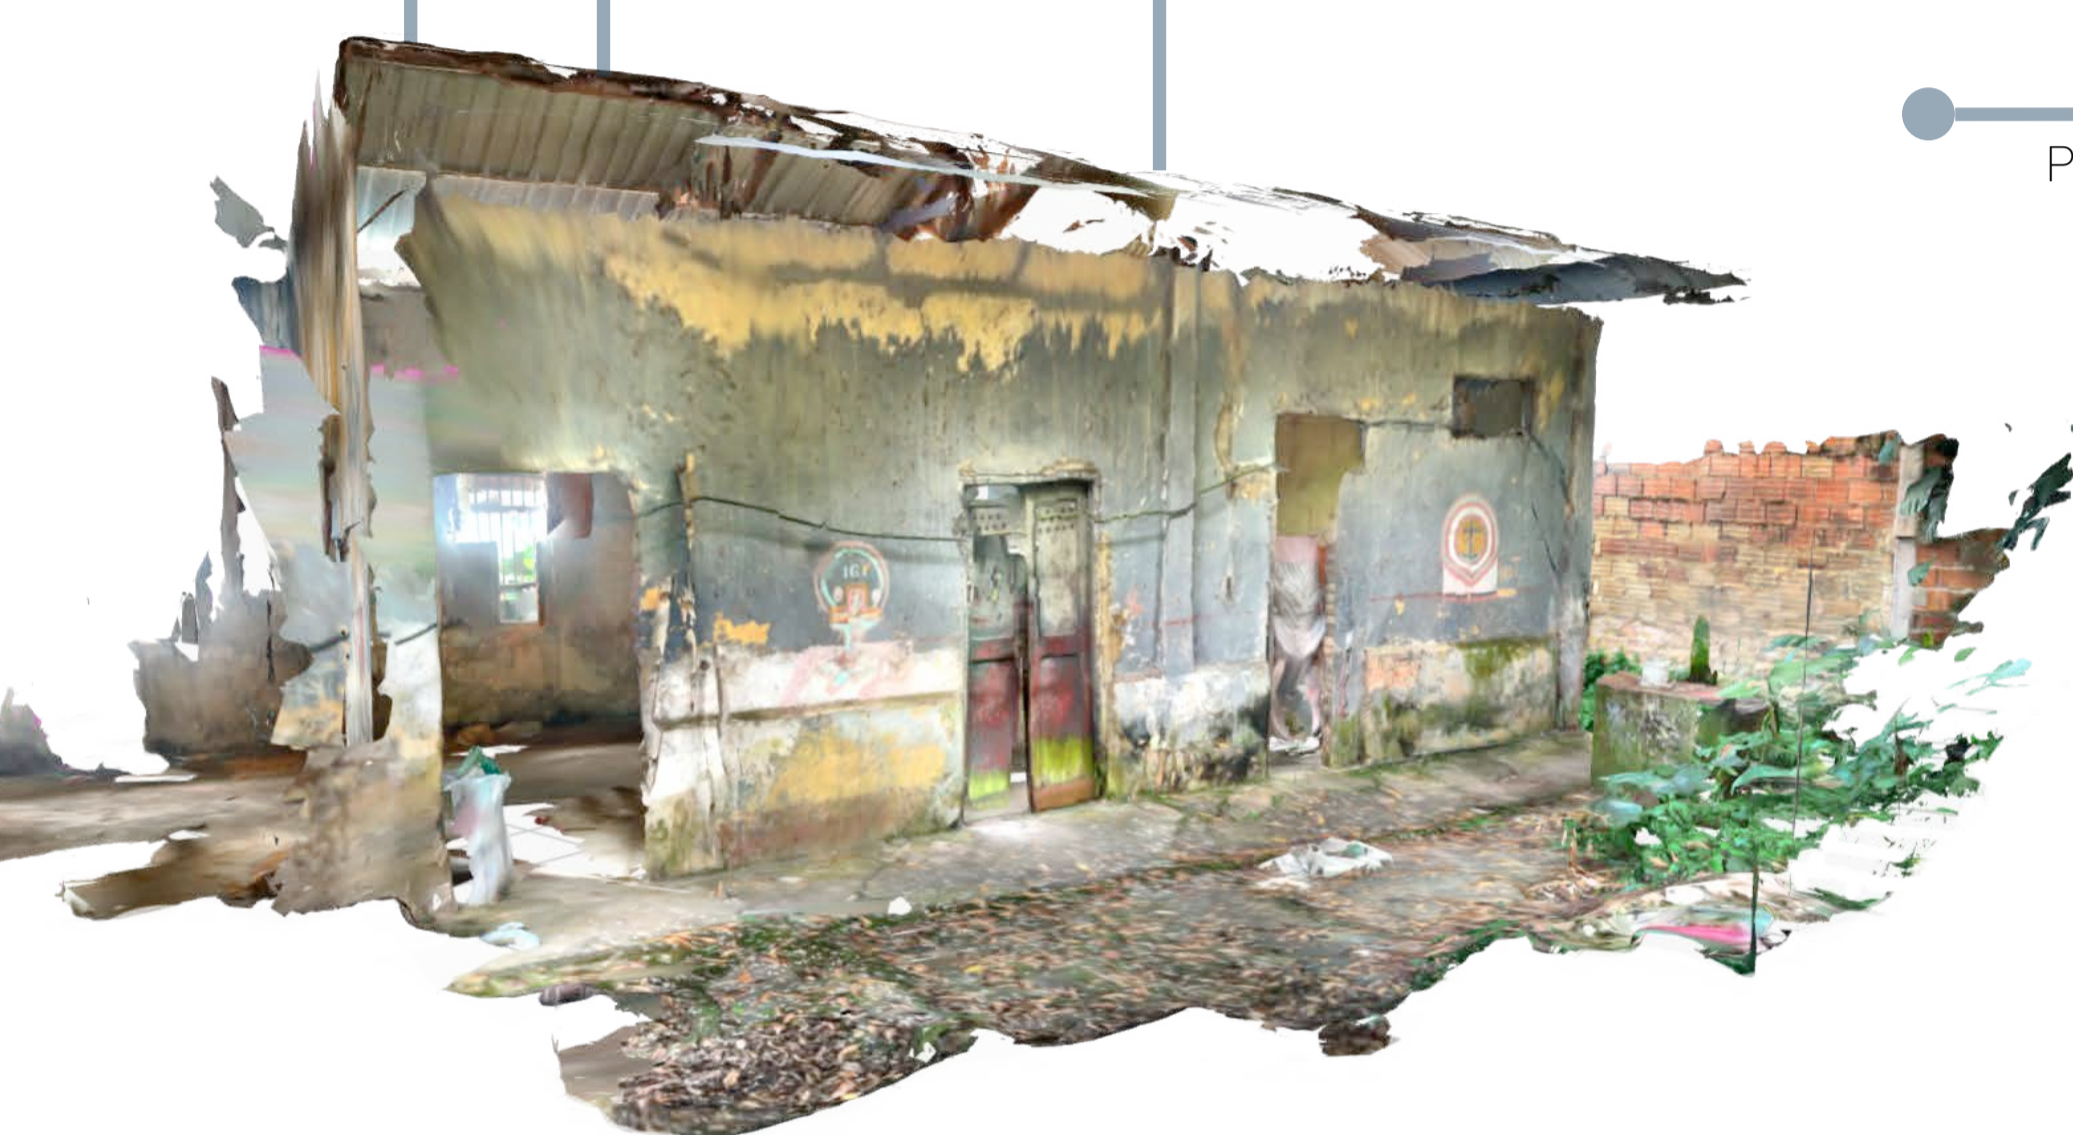
ESTACIÓN DE FERROCARRIL DE LA ESPERANZA
NUBE DE PUNTOS

Autodesk Recap
Los escaneos se pasan individualmente en formato .xyz

Resoluciones altas de escaneo, generando 15 millones de puntos.

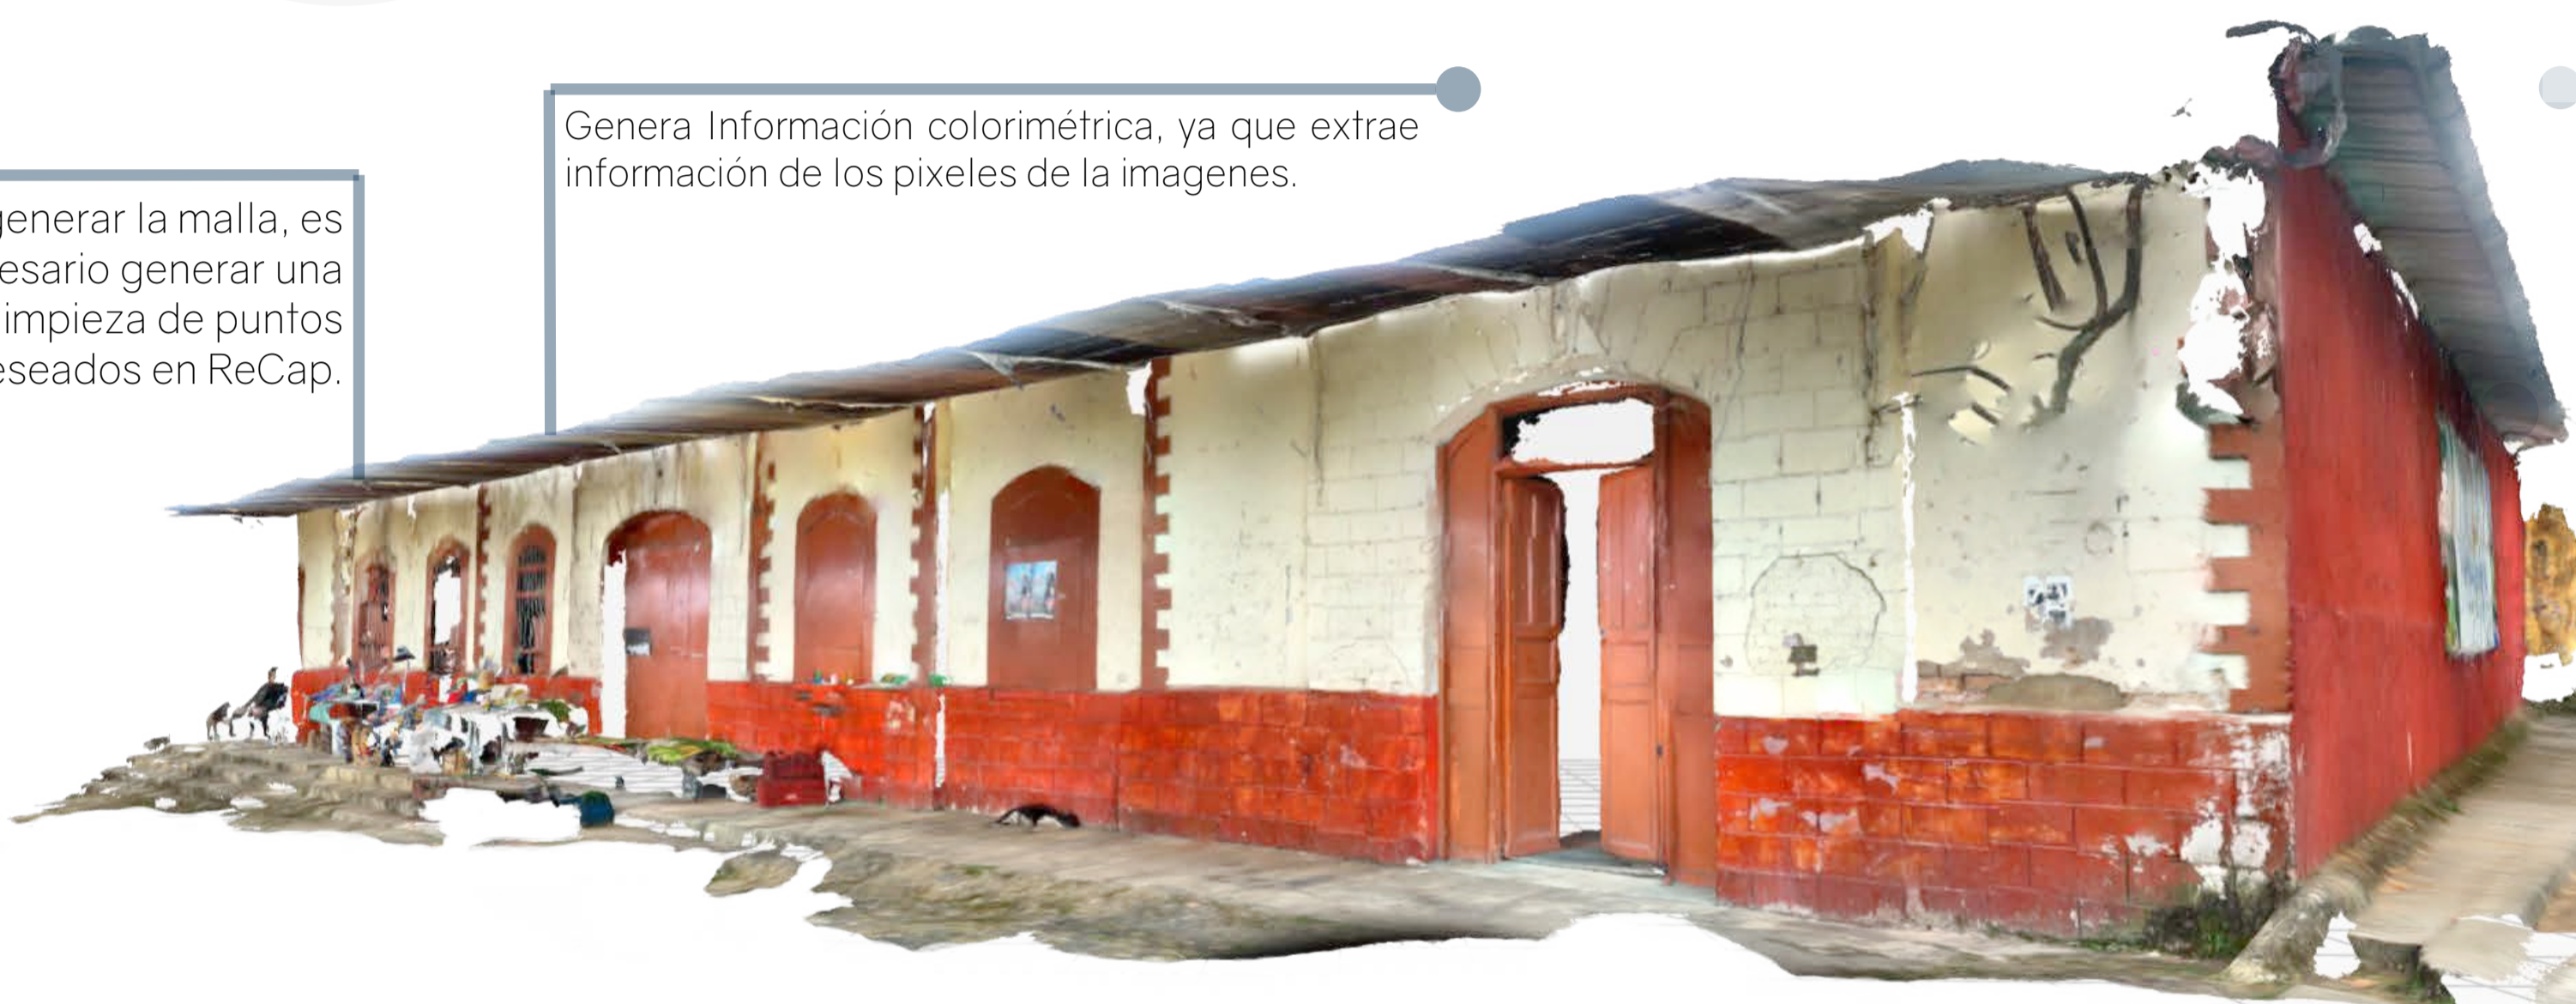
ESTACIÓN DE FERROCARRIL DE LA ESPERANZA
VOLUMEN CON DETALLES

Se aplica la textura con un mapa de dimensión, para conseguir resultados más finos y detallados.

Resultado de la superposición de fotografías encima de la malla triangulada.
