Desarrollo de recubrimiento natural (Nopal) para Fachadas en viviendas en adobe de la
Candelaria

Universidad La Gran Colombia

Facultad de Arquitectura

Presentado para optar al título de
Tecnólogo en construcciones arquitectónicas

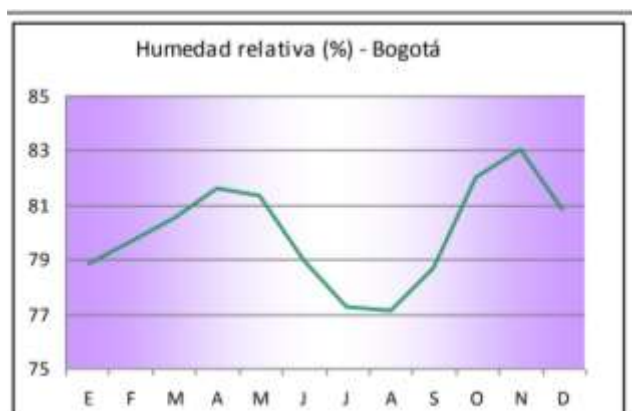
Figura 3 Humedad relativa

Figura 3.; De acuerdo a esto, la gráfica ilustra las variaciones de humedad dictaminada por el IDEAM en un porcentaje de 77% y 83% entre los meses de abril y menor en julio. Tomada de IDEAM.

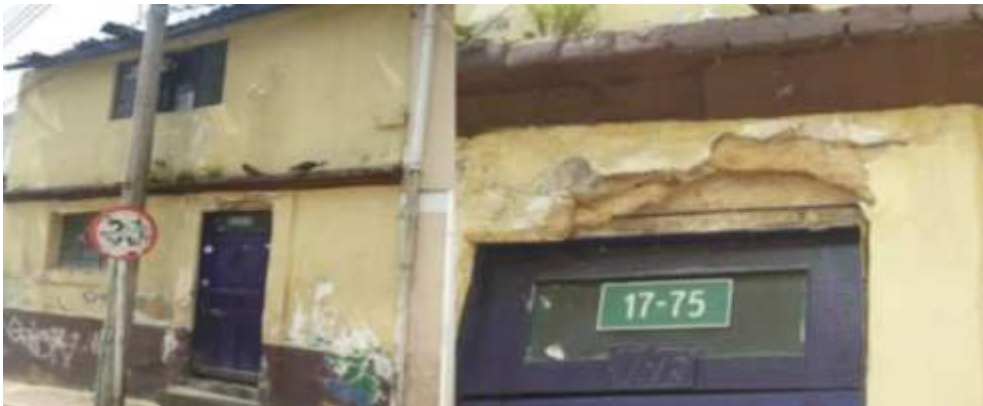
Figura 5 Patologías por Humedad

Figura 5.; en la figura se observa Daños por Humedad, ocasionando Desmoronamiento; y pérdida del material constructivo. Elaboración propia.

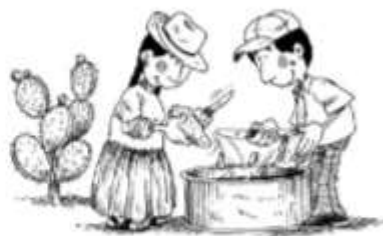
Figura 7 curado del nopal para adobes

Si vives cerca de una zona donde crezca la tuna o cactus, prepara una goma que hará a tus adobes más resistentes a las lluvias. La goma se prepara así:

1. Recoge la penca de la tuna o cactus. Sácale las espinas y córtala en trozos. Remoja los trozos de penca en un recipiente con agua por 15 días, hasta que suelte la goma.

2. Retira los trozos de penca del recipiente y guarda la goma hasta la preparación del barro. Hecha la goma durante el batido final.

Figura 7. Tratamiento del Nopal en su curado Para la extracción de la baba en elaboración de adobes; tomada de Blondet, E.t Manual de Construcción con adobe reforzado; <http://www.world-housing.net>

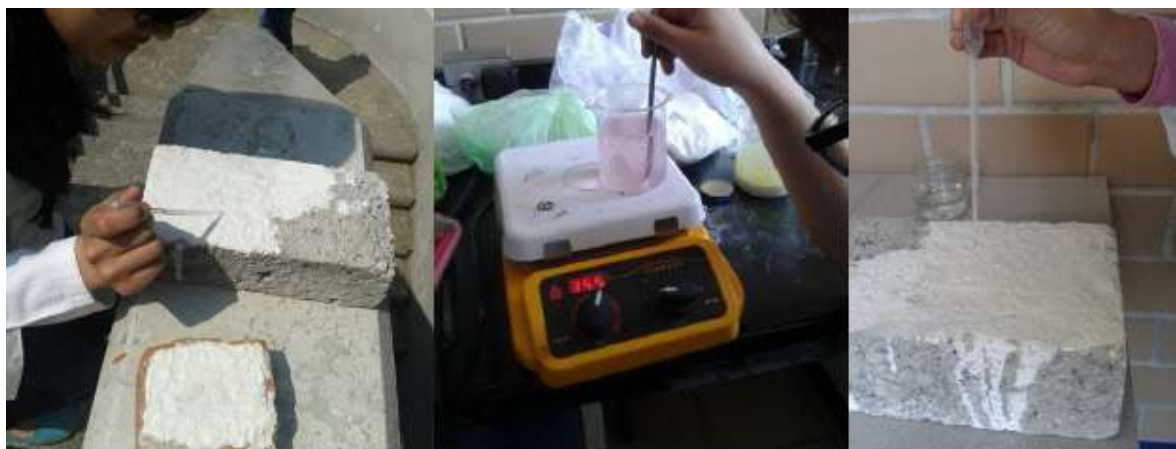
Figura 8 Impermeabilizante de pintura

Figura 8.: Proceso de extracción del mucilago o baba de nopal como impermeabilizante de pintura tomado de Universidad Autónoma de México (s.f) <https://feriadelasciencias.unam.mx>

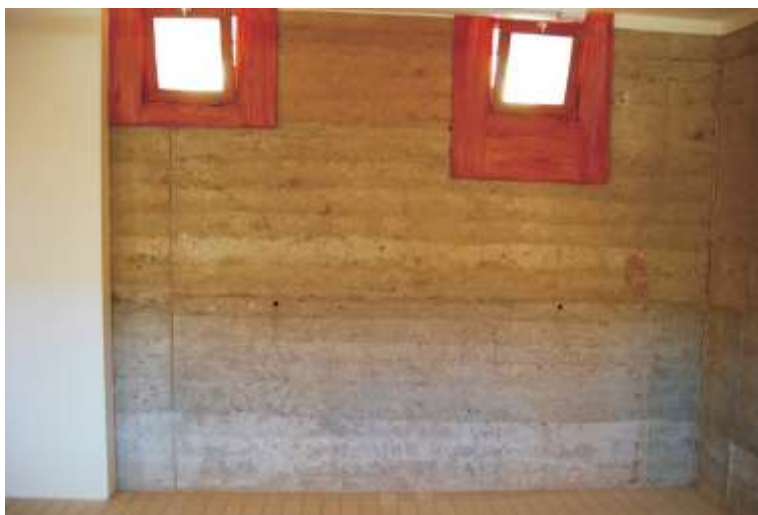
Figura 9 Muro apisonado

Figura 9.; Muro de tierra Apisonada 70 cm de espesor Tomada de Revestimiento y Acabados Superficiales en Construcción con tierra Contemporánea Castilla

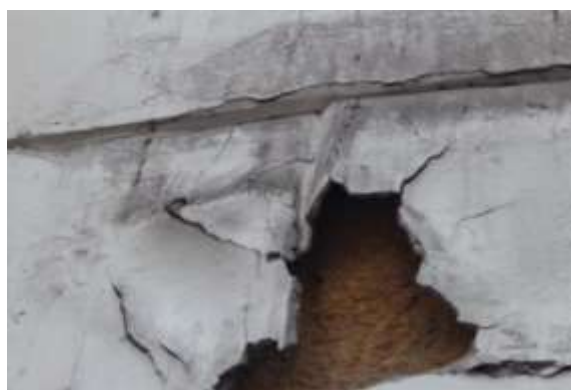
Figura 10 Falla Material

Figura 10. Daño por humedad desprendimiento del Material; Elaboración propia

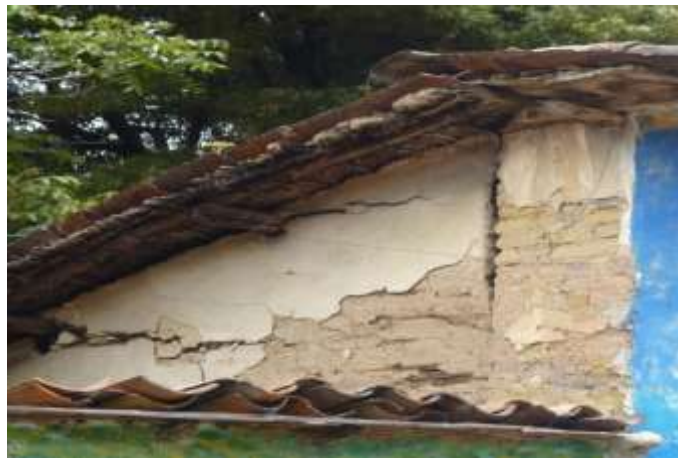
Figura 11 Falla material

Figura 11. Daño por humedad (Falla del Material); Elaboración propia

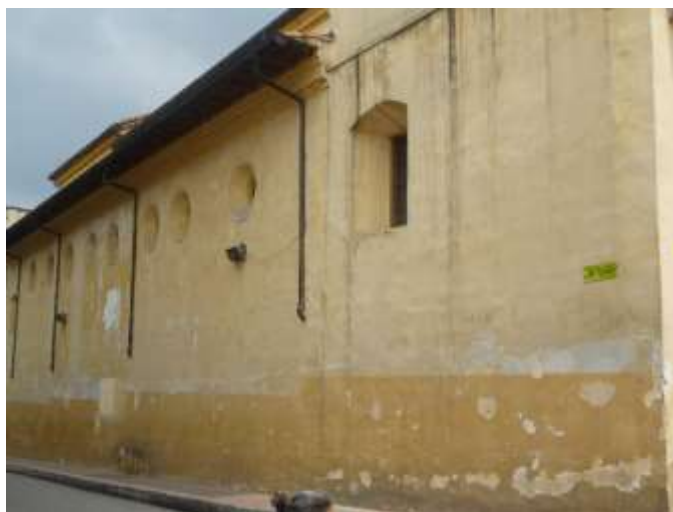
Figura 12 Falla material

Figura 12. Iglesia de la Candelaria Daños por Humedad; Elaboración propia

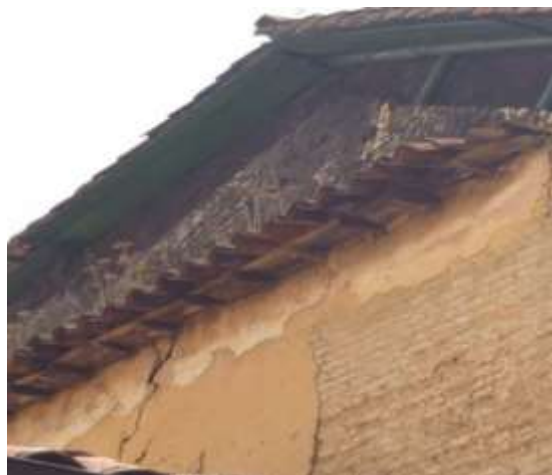
Figura 13 Falla material

Figura 13. Daño desprendimiento de material; Elaboración propia

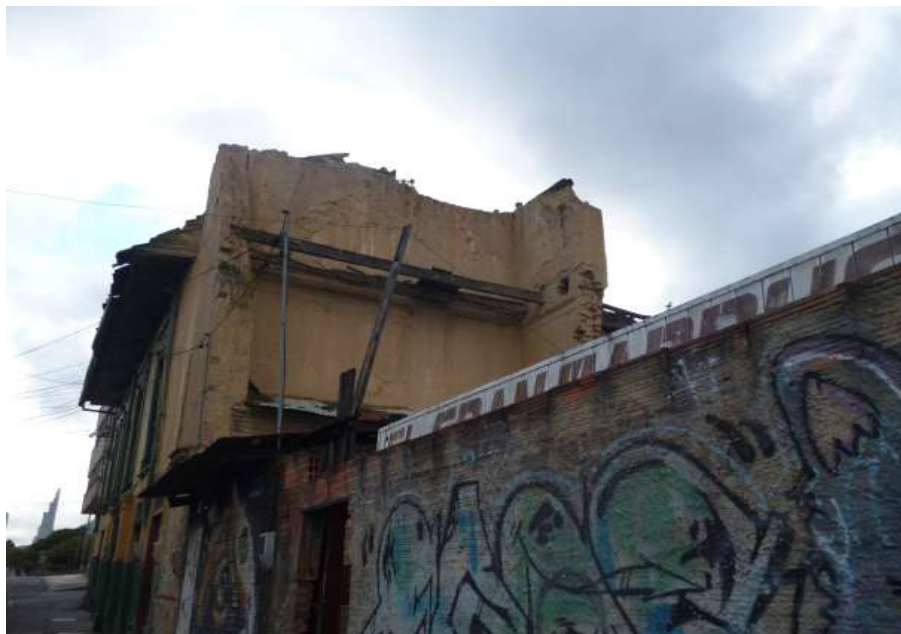
Figura 14 Falla lateral vivienda en adobe

Figura 14. Desgaste fachado lateral por filtración de agua, elaboración propia

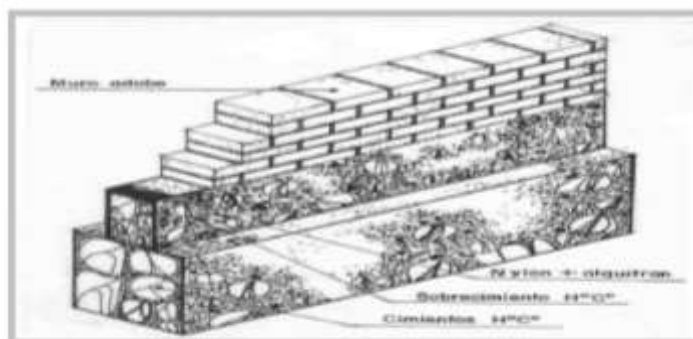
Figura 15 Muro de adobe

Figura 15. Muro de adobe para impermeabilizante, tomado de manual de autoconstrucción de unidades habitacionales con adobe; república de Bolivia, <https://vivienda.oopp.gob.bo>

- Tiene por objeto, evitar el ascenso capilar del agua a través de los sobre cimientos y que deteriore el muro de adobe, revoques y/o revestimientos.
- Una vez terminada y nivelada la última hilada se procederá con brocha a vaciar una capa de alquitran líquido y luego al tendido del polietileno (Nylon) con huecos a todo lo largo y ancho del sobre cimiento. (p.22)

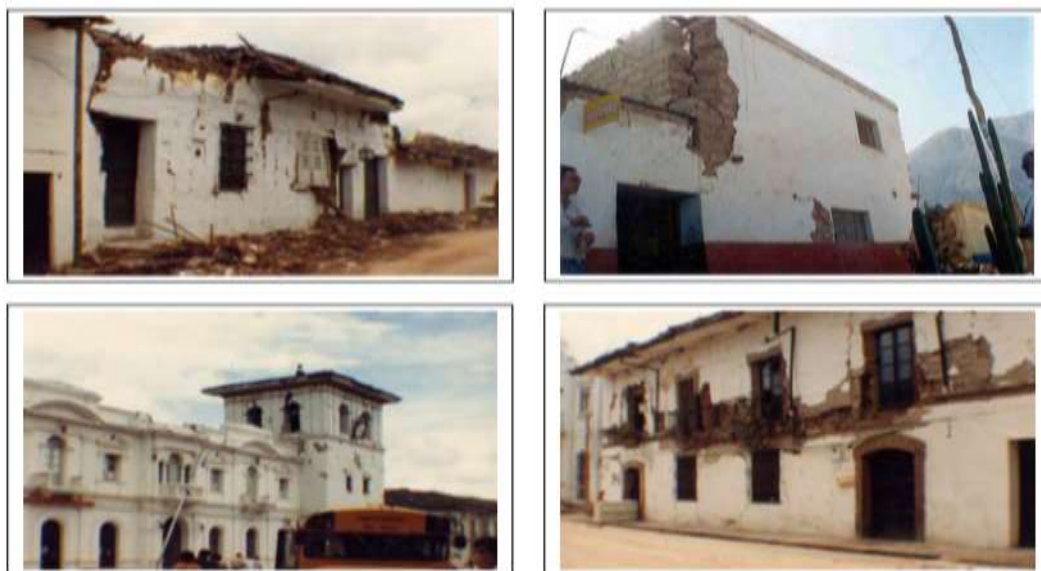
Figura 16 Daños en viviendas en tierra

Figura 16. Daños sísmicos de las edificaciones en tierra; tomado de Asociación Colombiana de Ingeniería Sísmica – AIS (s.f) <https://upload.wikimedia.org>

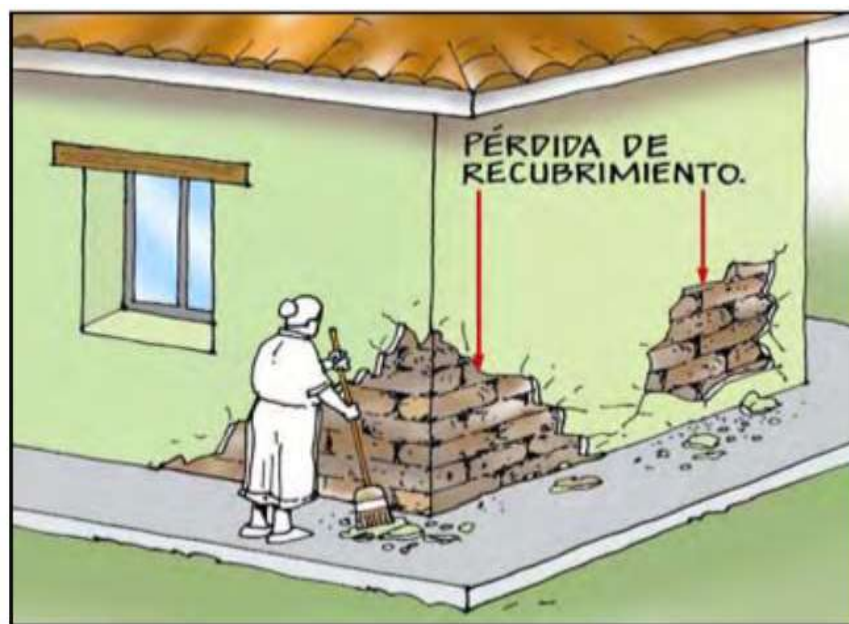
Figura 18 Recubrimiento

Recubrimiento: referente a los recubrimientos utilizados; en los cuales son realizados con cemento y material que no se compacta con la tierra el cual ocasiona pérdida de capacidad y vida útil de la vivienda.

Figura 18. Recubrimiento realizados con cemento y material que no se compacta con la tierra; tomado de Asociación Colombiana de Ingeniería Sísmica – AIS (s.f)

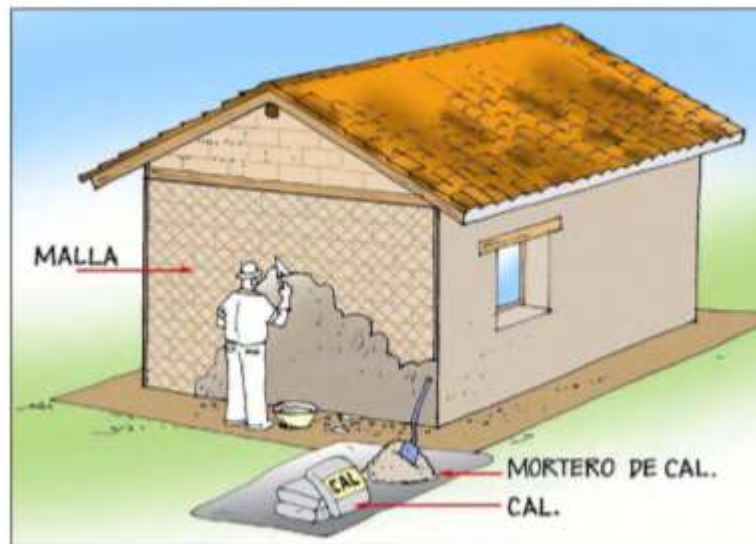
Figura 19 Rehabilitación fachada en adobe

Rehabilitación de Revoques en Muros: este contempla la malla de gallinero, arena y cal para así generar el mantenimiento a las viviendas en tierra que sufren las pérdidas de material.

Figura 19. Rehabilitación de revoques de muros; tomado de Asociación Colombiana de Ingeniería Sísmica – AIS (s.f) <https://upload.wikimedia.org>

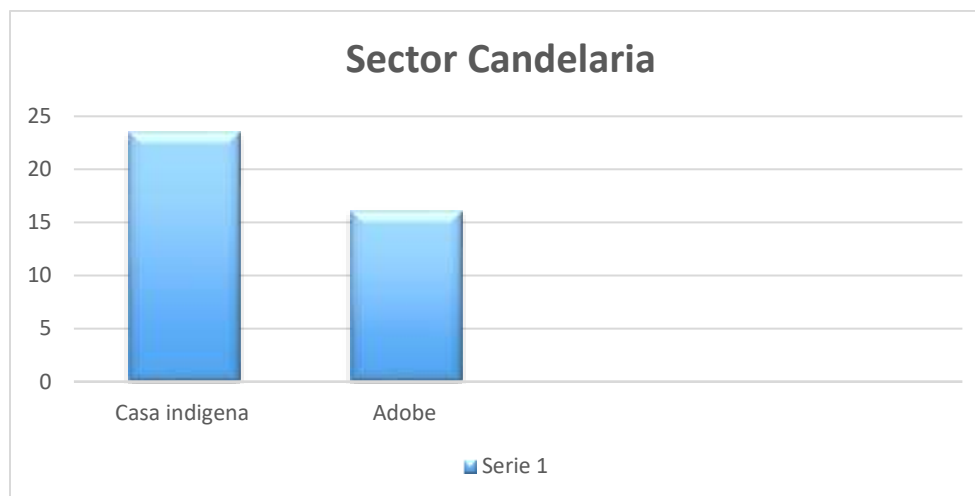
Figura 20 viviendas en adobe de la candelaria

Figura 20. Caracterización viviendas en adobe sector la candelaria; Elaboración propia

En esta grafica podemos comparar de acuerdo al porcentaje arrojado por el DANE en 2005 en el cual nos indica que el tipo de vivienda (casa indígena) con un 23,5% son sistemas constructivos ya sean (Adobe, Bahareque y tapia pisada) y consecuente a la caracterización realizada el día 13 de octubre del 2018 se evidencio que un 16% son viviendas en adobe.

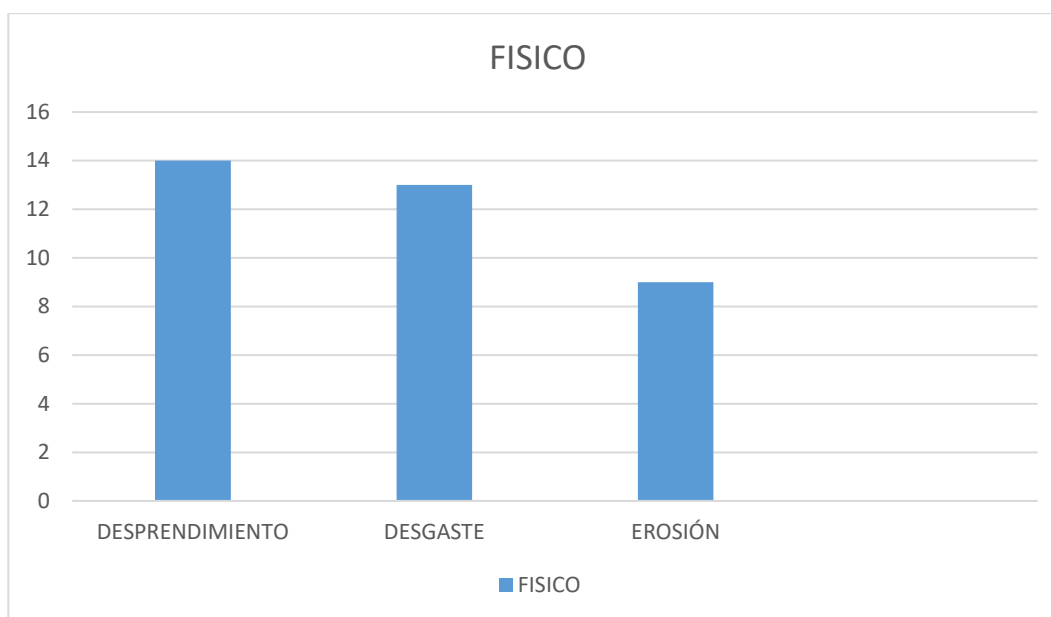
Figura 21 Daños físicos

Figura 21. Daños físicos de viviendas en adobe en el cual el desprendimiento del material cuenta con un 14%; elaboración propia.

Con base a la tabla que se observa anteriormente podemos identificar en esta grafica los daños que resaltan en las viviendas de adobe el cual un 14% en daño físico (desprendimiento) daño producido por humedad filtrada por los altos índices de lluvia; otro de los factores que causan daños significativos es desgaste sufre a consecuencia de los cambios climáticos del sector.

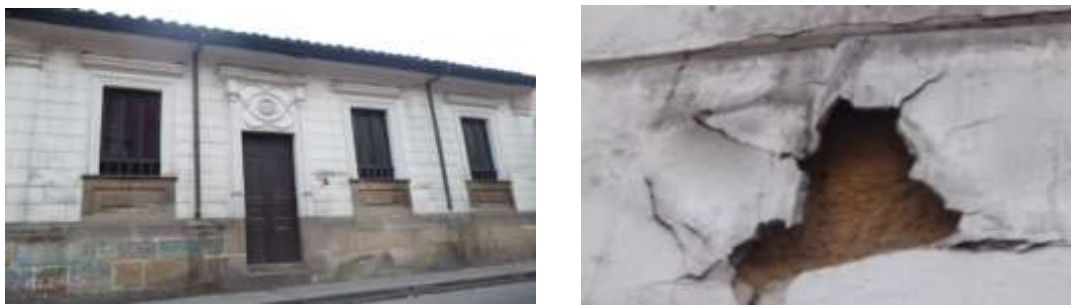
Figura 22 Desprendimiento de material

Figura 22. Erosión del material en fachada localidad la candelaria; elaboración propia.

Este tipo de desprendimiento del material es causado por los niveles de filtración de agua causada por la patología de humedad por lluvia.

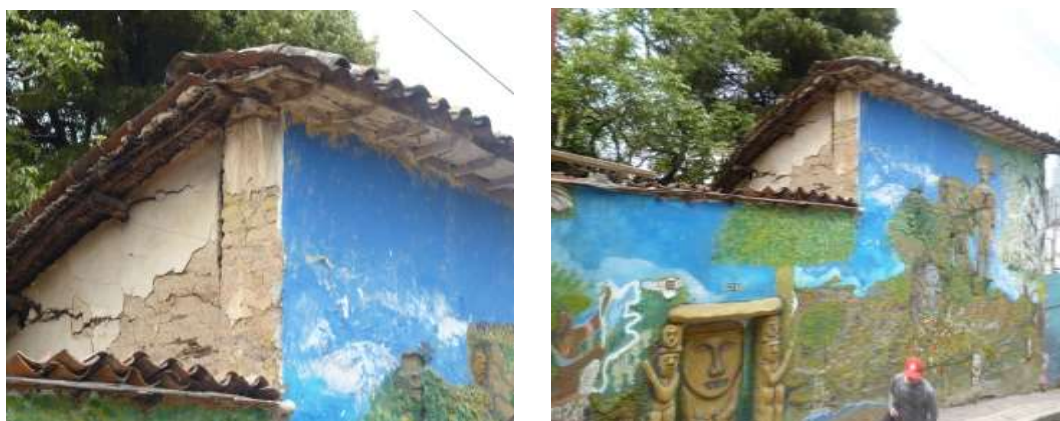
Figura 23 Afectación en vivienda

Figura 23. Desprendimiento del material La Candelaria, Elaboración propia

Daños laterales de viviendas que cuentan con un alero corto; el cual por su diseño arquitectónico causa que sea propenso a las afectaciones por humedad.

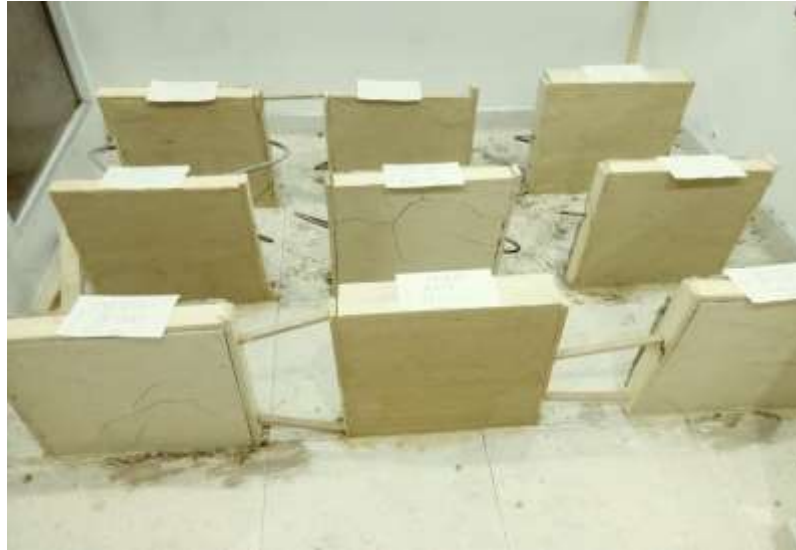
Figura 24 Prototipos

Figura 24 Elaboración de 9 muros de adobe de 40x40, Elaboración propia.

Para los ensayos requeridos se realizaron 9 muretes con dimensiones de 40 x 40; para la aplicación de pañetes en distintas dosificaciones correspondiendo a la variación de la cantidad de nopal a utilizar en la mezcla.

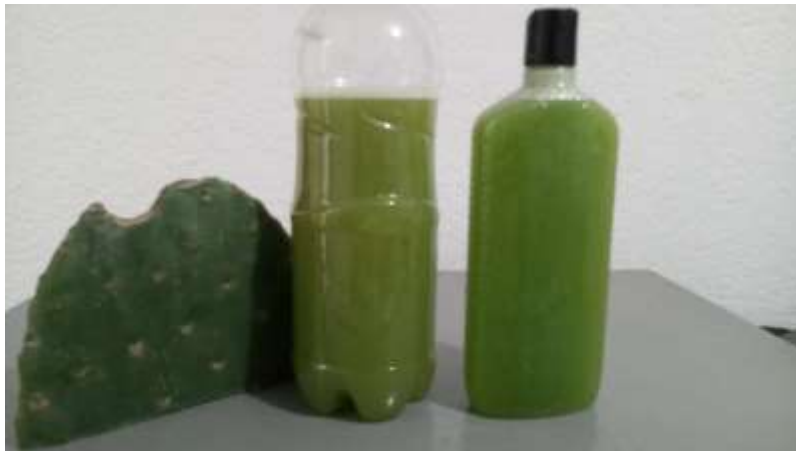
Figura 25 Utilización de Nopal Curado

Figura 25 nopales en dosificaciones según curado elaboración propia

Esto se realiza con el fin de saber cómo es el comportamiento del material natural con la mezcla y con la humedad.

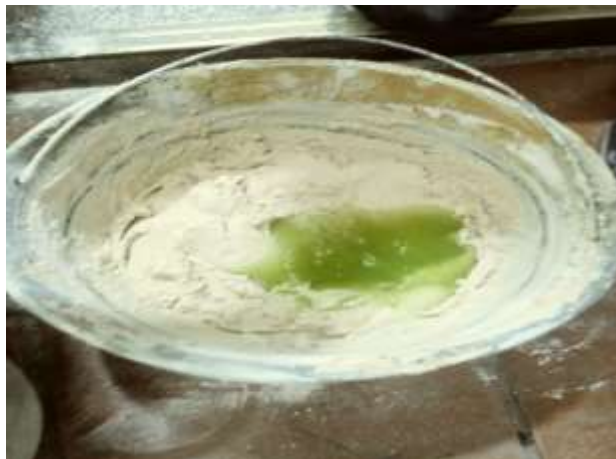
Figura 26 Mezcla de Agregado Orgánico

Figura 26. Dosificación de acuerdo a la característica del nopal con diferentes días de curado elaboración propia

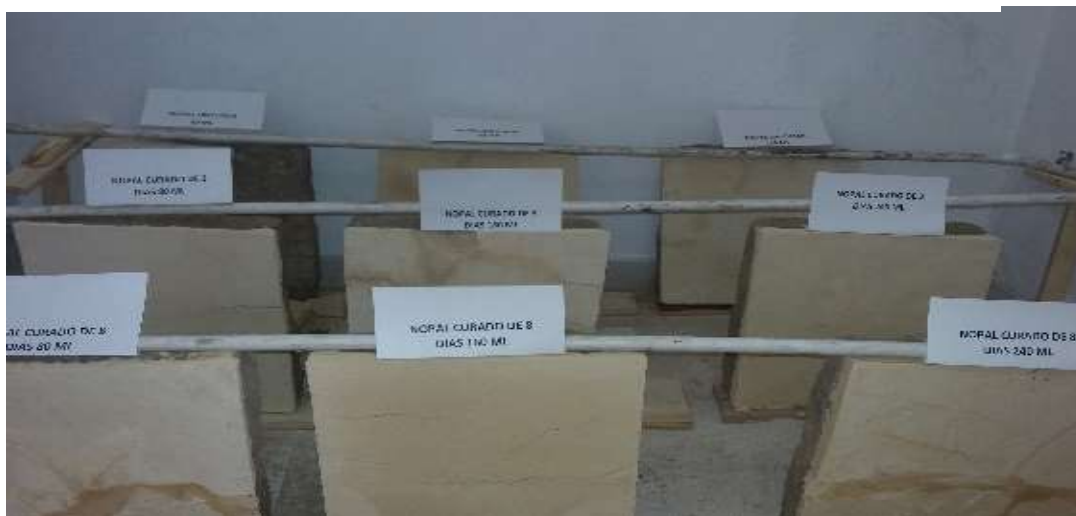
Figura 27 Prueba de goteo

Figura 27 Adaptación de elementos para ensayo de la prueba de goteo para muretes de 40x40

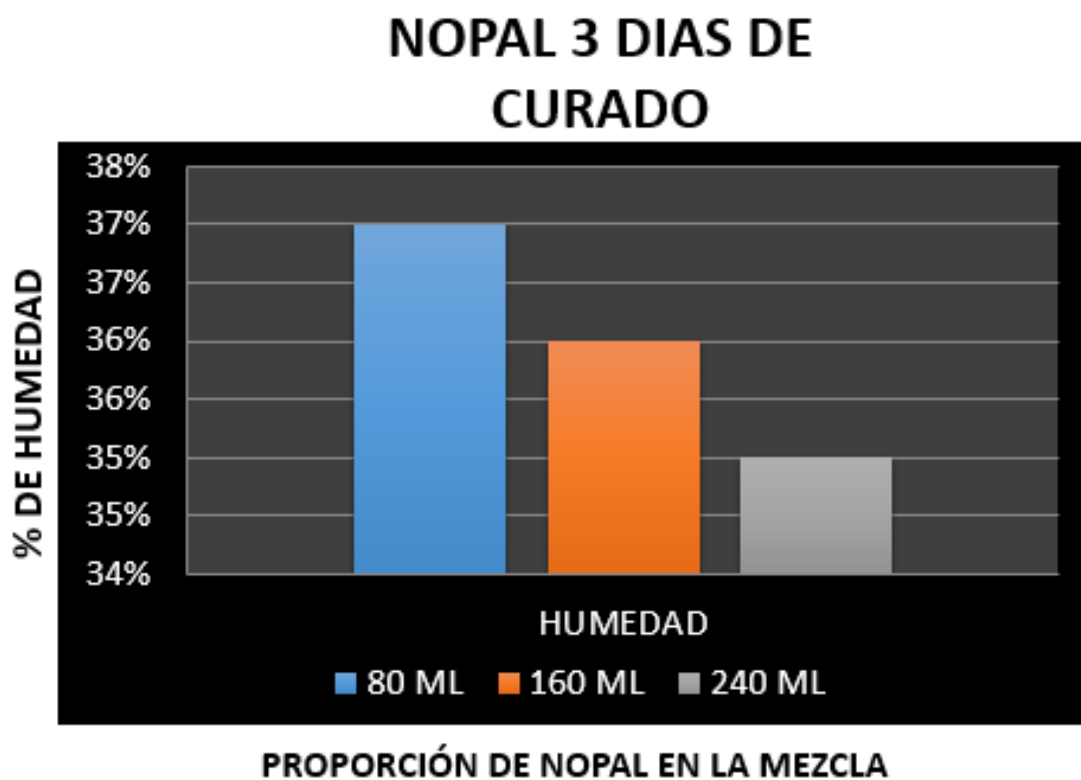
Figura 29 Resultado de Humedad

Figura 29. Resultado de absorción de humedad

En la gráfica representa el porcentaje de humedad de acuerdo a la proporción de nopal con un curado de tres días indicando que 80 ml tiene una absorción de 37%; con 160 ml Obtiene un 36% de humedad y con 240 ml 35% de absorción.
