ANÁLISIS DE PATOLOGÍA PARA EL ESTADO DE INTEGRIDAD DEL SISTEMA ESTRUCTURAL DEL EDIFICIO

CUDECOM

Trabajo de Grado presentado como requisito para optar al título de Ingeniero Civil

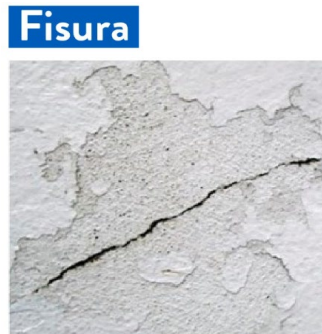
Figura 1 Representación de Fisura en el concreto

“Son aberturas longitudinales que afectan a la superficie o al acabado de un elemento constructivo. Aunque su sintomatología es similar a la de las grietas, su origen y evolución son distintos y en algunos casos se consideran una etapa previa a la aparición de las grietas”. (Broto 2005 p.34)

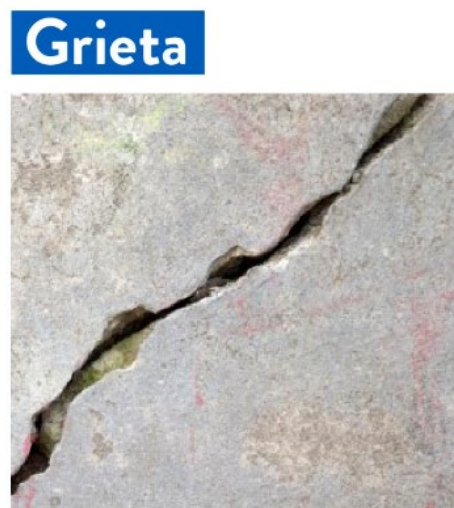
Figura 2 Representación de Grieta en el concreto

“Se trata de aberturas longitudinales que afectan a todo el espesor de un elemento constructivo, estructural o de cerramiento”. (Broto 2005 p.33)

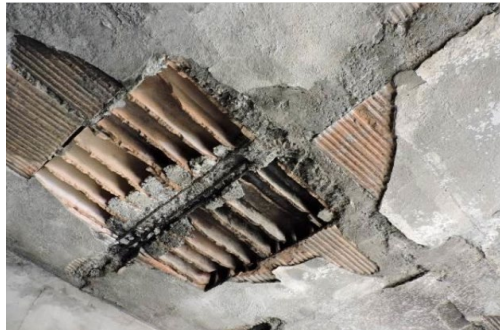
Figura 3 Representación de desconchamiento en el concreto

“Cuando el desprendimiento ocurre puntualmente y tiene tamaños pequeños, cercanos al tamaño de los granos que conforman el material, se le denomina desconchamiento. Ocurre principalmente en materiales frágiles” (FOPAE, 2011, p.42)

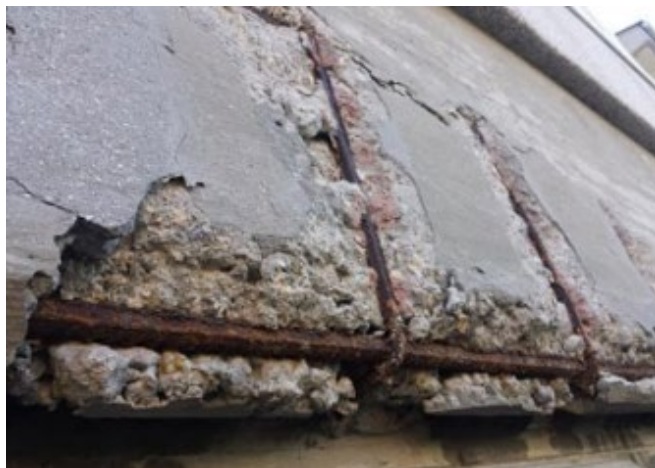
Figura 4 Representación de corrosión del acero

“Es la pérdida progresiva de partículas de la superficie del metal. Este proceso se debe a la acción de una pila electroquímica en la cual el metal actuará como ánodo o polo negativo y perderá electrones a favor del cátodo o polo positivo. (Broto 2005 p.35)

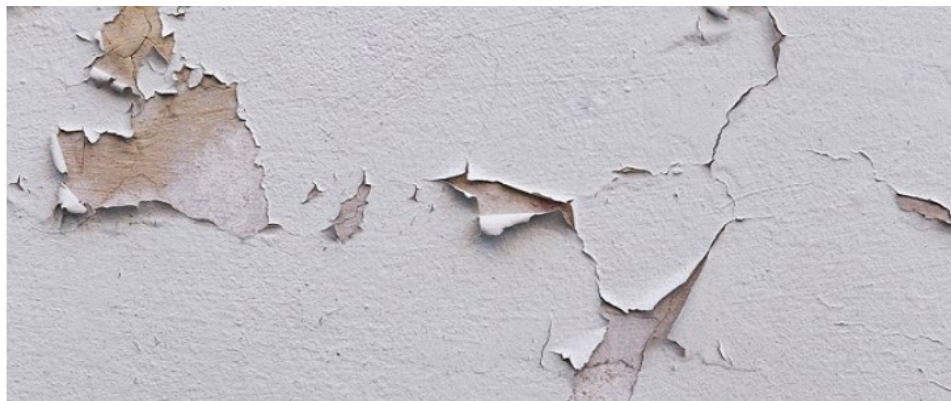
Figura 5 Representación de descascaramiento

“El agrietamiento del material puede ocasionar el desprendimiento de pedazos de la superficie del material, lo que se describe generalmente como descascaramiento. Ocurre principalmente en materiales frágiles, como concreto, arcilla cocida, material de soldadura, hierro vaciado, entre otros, e implica porciones relativamente grandes, en comparación con el tamaño de los granos o partículas que conforman el material”. (FOPAE, 2011, p.41)

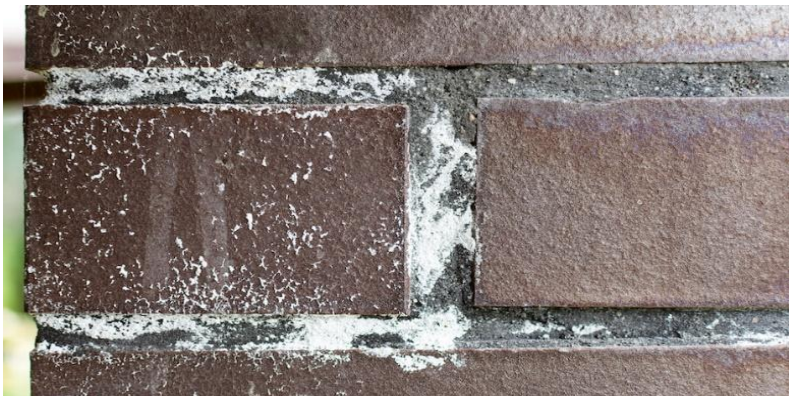
Figura 6 Representación de eflorescencias por moho

“Es un depósito de sales, usualmente blanco, que se forma en la superficie cuando la sustancia en solución del interior del concreto o mampostería, hacia la superficie en forma de sales color blanco azulado. Ocurre cuando la humedad disuelve las sales en el concreto y las lleva a través de la acción capilar, hacia la superficie: Cuando se evapora la humedad, deja tras de sí, este depósito mineral. Esta patología no causa problemas estructurales, pero siempre daña el aspecto y la coloración del concreto” (Toxement, 2017)

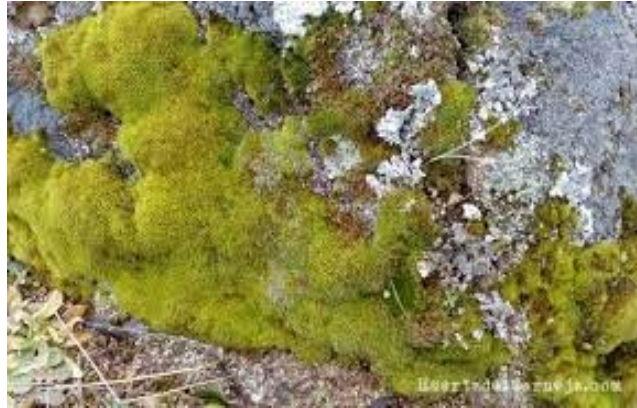
Figura 7 Representación de eflorescencias por musgos y líquenes

“Son depósitos de plantas presentes en la superficie del concreto debido a la exposición del material a la humedad. Su crecimiento no es uniforme y frecuentemente forman manchas en la superficie” (Sánchez D. 2011)

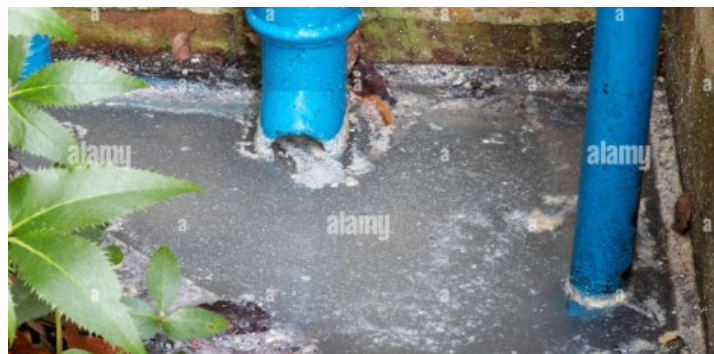
Figura 8 Representación de aguas residuales en tuberías

“Todas las obras hidráulicas que estén en contacto con aguas residuales presentan deterioros por la acción del ácido sulfúrico, la acción de este ácido genera desagregación o descascaramiento en las superficies del concreto, en este proceso la pasta de concreto se vuelve un material cremoso del cual se desprende con facilidad el material granular”. (Culma & Forero 2021)

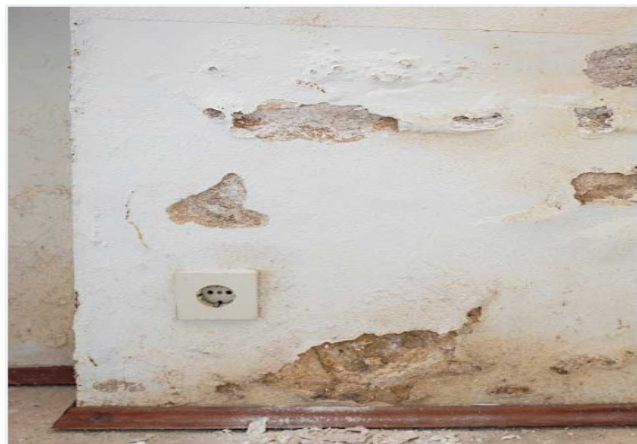
Figura 9 Representación de humedad por capilaridad

Según lo señalado por Gamba, M. (2014) Es la humedad que aparece en los elementos arquitectónicos y no estructurales como consecuencia de la ascensión del agua a través de su estructura porosa por el fenómeno de capilaridad propio de los fluidos, por efecto de la tensión superficial que se genera entre el fluido y las paredes internas del conducto (como se cita en Jiménez, 2018, p.16)

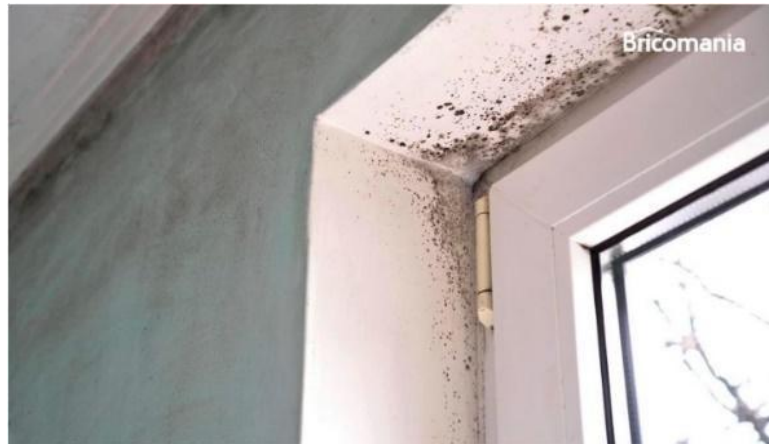
Figura 10 Representación de humedad por condensación

Según lo señaló Gamba (2014). Aparición de la humedad en un cerramiento como consecuencia de la condensación del vapor de agua que tiende a alcanzar la temperatura de saturación o de rocío (como se cita en Jiménez, 2018, p.23)

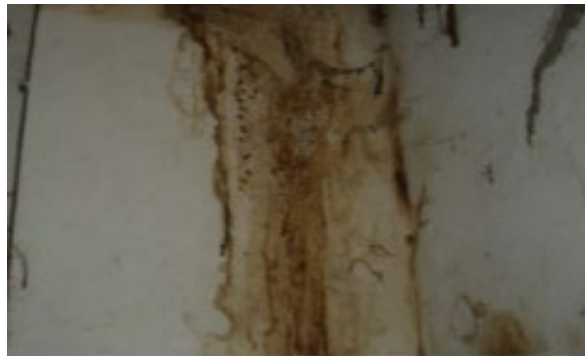
Figura 11 Representación de humedad por filtración

Aquellas humedades ocurridas desde el exterior hacia el interior, la penetración es generada por presión hidrostática o roturas, grietas y/o fisuras lo cual genera la entrada de agua provocando goteras y evidente humedad. (Jiménez, M. 2018, p.20)

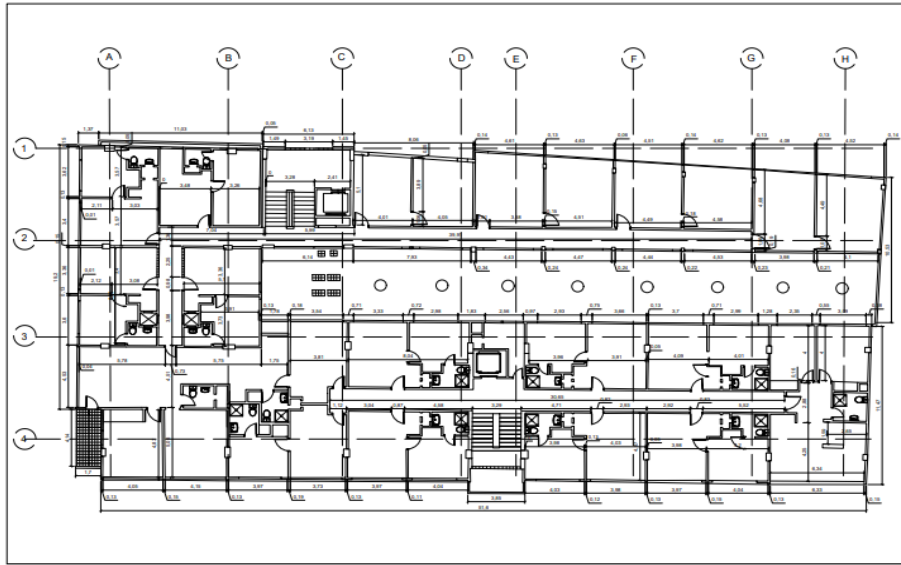
Figura 19 Plano planta del cuarto, quinto y sexto piso

PLANTA 4°-5°-6° PISO

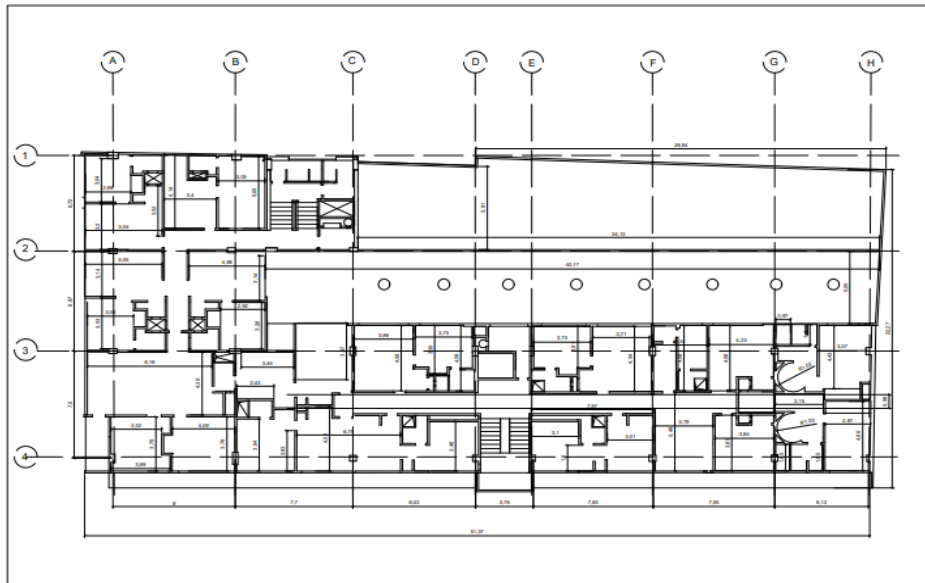
Figura 20 Plano planta del séptimo piso

PLANTA 7° PISO

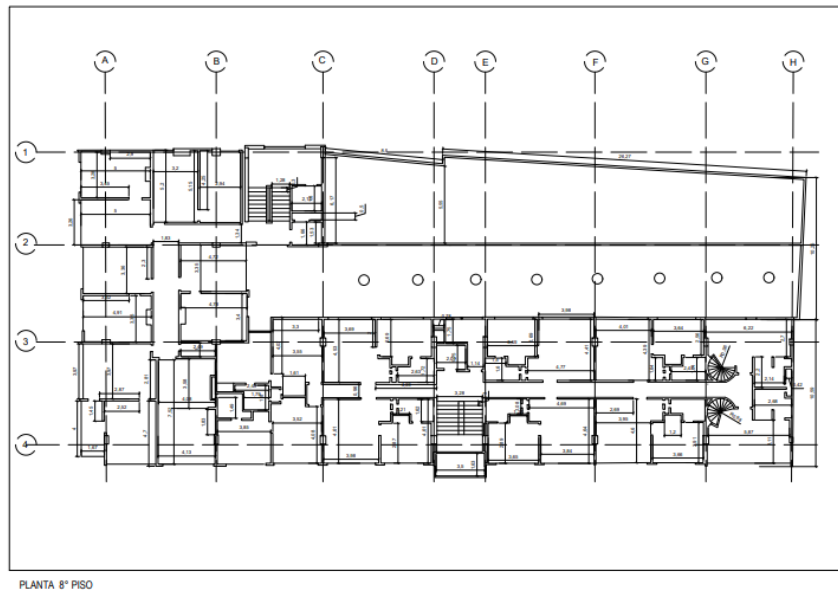
Figura 21 Plano planta del octavo piso

PLANTA 8° PISO

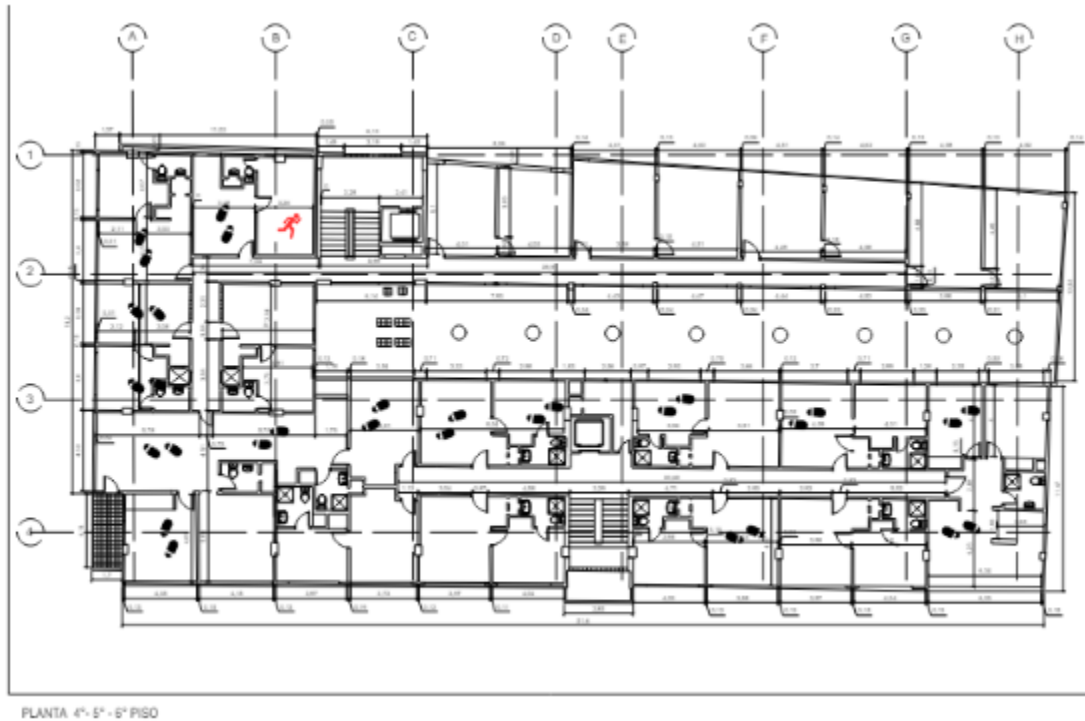
Figura 25 Recorrido segunda visita al Edificio por los diferentes pisos

En esta visita se hace el reconocimiento de toda la infraestructura e inicia en cada uno de los pisos de izquierda a derecha haciendo un recorrido circular en cada uno de los espacios.
