PROYECTO  
DE GRADO

Museo de la Policía  
Planos de Levantamiento

Proyecto de Investigación  
Historia, teoría, Crítica.

Contenido:  
Patologías Cuarto Piso  
Escala:  
1:100  
Fecha:  
Diciembre 4 de 2015

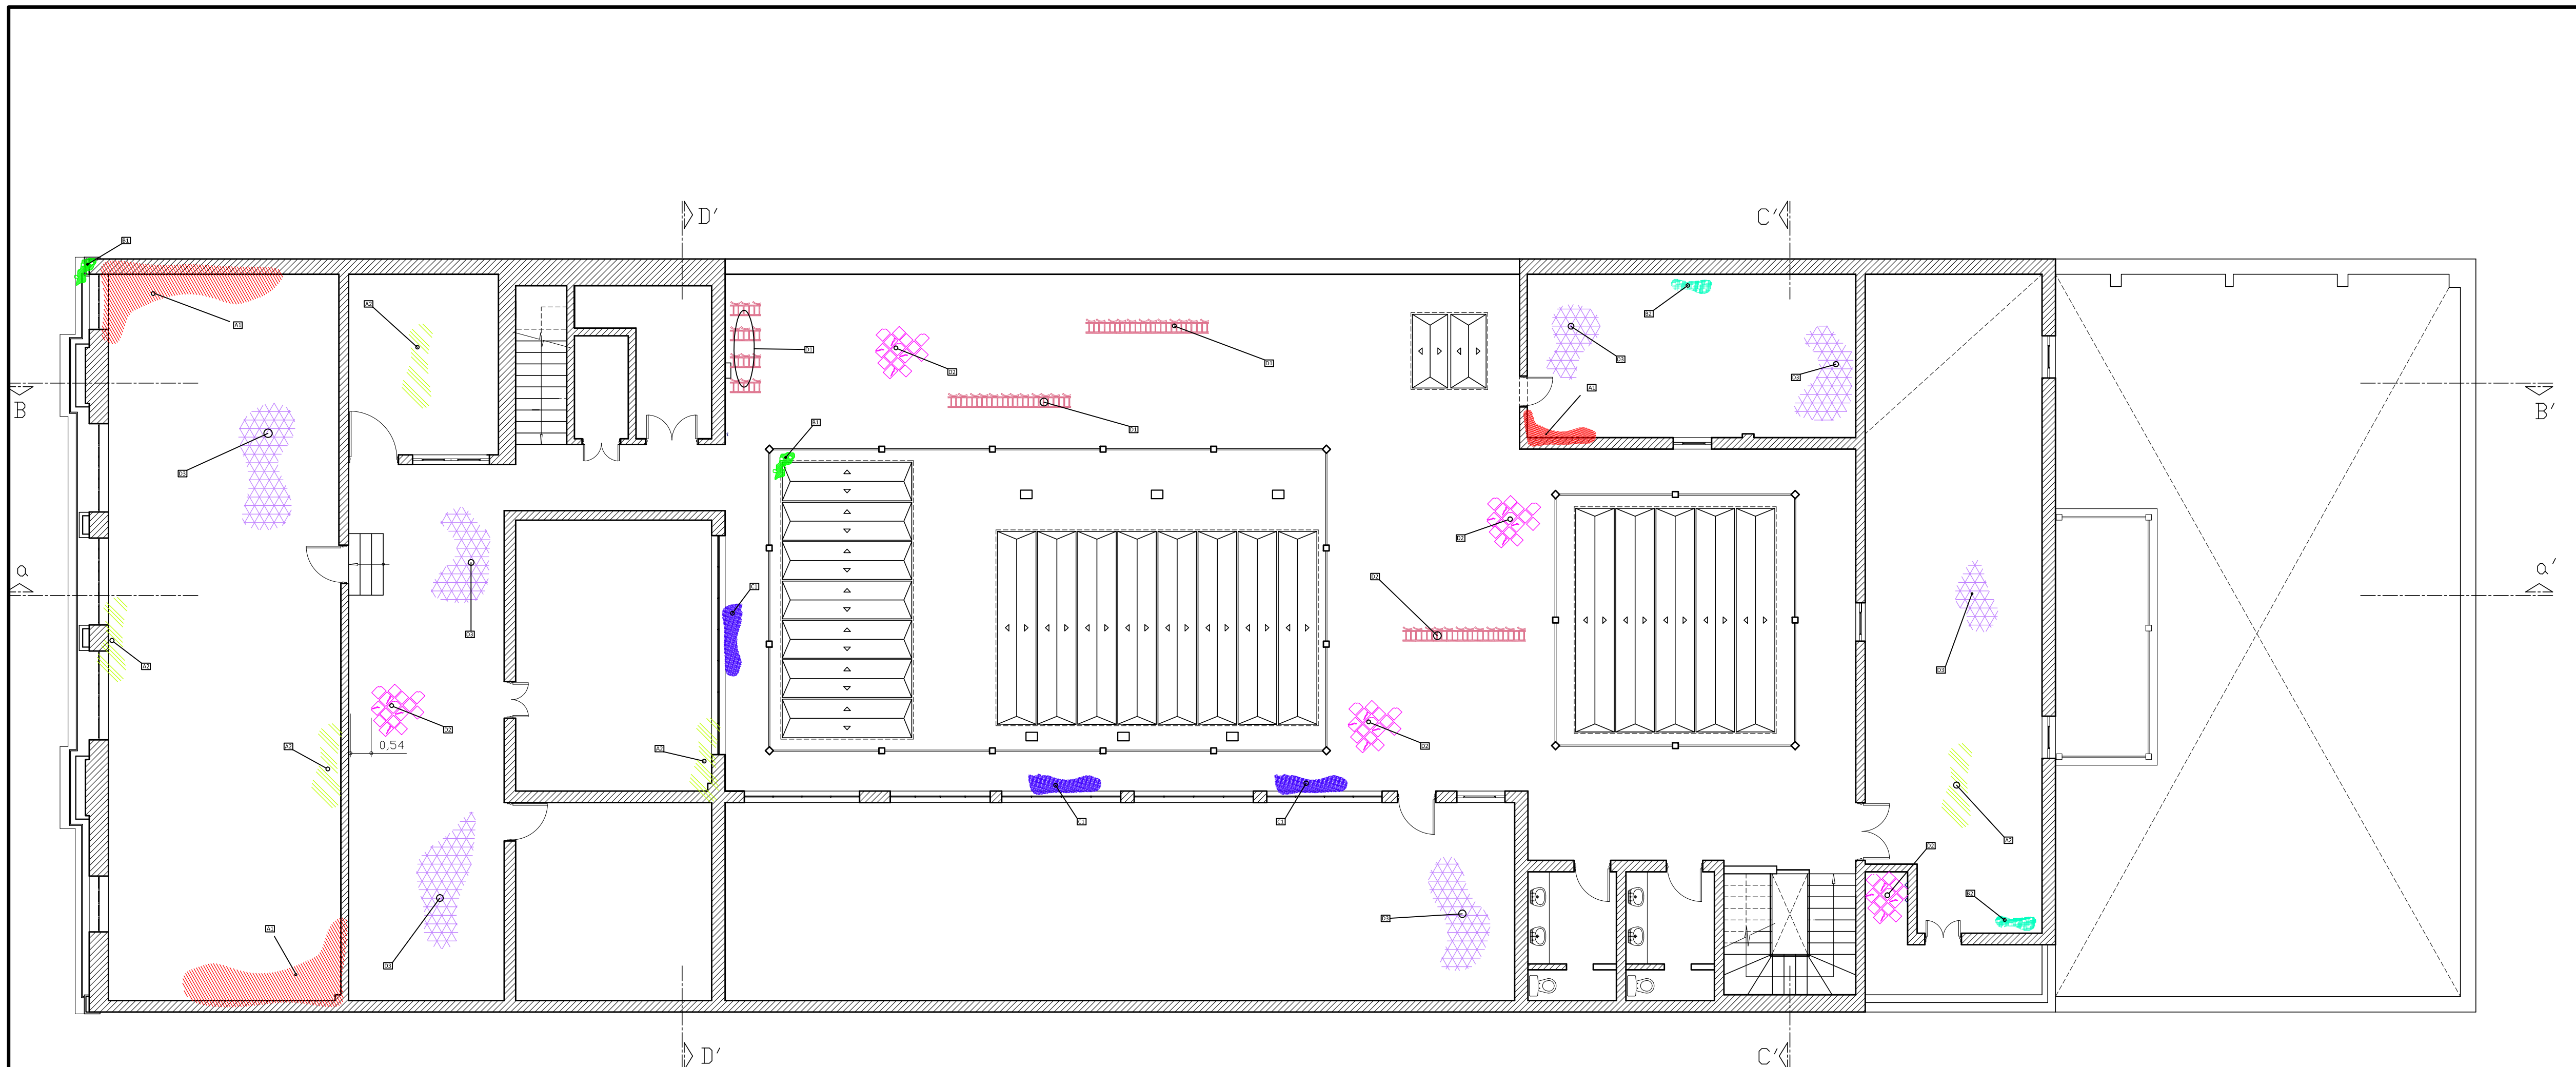
Plano:  
**11**

PATOLOGÍAS DIRECTAS CONVENCION - DETERIOROS	
TIPO DE LESION	
<b>A. FISICAS</b>	
A.1 HUMEDAD ASCENDIENTE O DESCENDIENTE	
Capilar: Aparición incontrolada de humedad que proviene de suelo y asciende verticalmente.	
A.2 FILTRACIONES	
Cuando el agua proviene del exterior y penetra el interior y genera el interior de la edificación.	
<b>B. ORGANISMOS VIVOS</b>	
B.1 PLANTAS SUPERFICIALES	
B.2 ANIMALES - PALOMAS	
<b>C. QUÍMICAS</b>	
C.1 OXIDACIÓN Y CORROSIÓN	
Pérdida del material en la superficie de elemento metálico.	
<b>D. MECÁNICAS</b>	
D.1 DESPRENDIMIENTOS	
Separación del material del soporte al que estaba adherido, debido al estado de pintura y los morteros.	
D.2 DESGASTE DE PISOS	
Cuando por acciones humanas o por factores atmosféricos, sufre deterioro el piso.	
D.3 ARENIZACIÓN
