7. Estudio patológico.

Ficha diagnostico patologias del bahareque. Marzo 2018.
 Oscar Leonardo Guillen Alape
 Andrés Felipe Oliveros Garcia

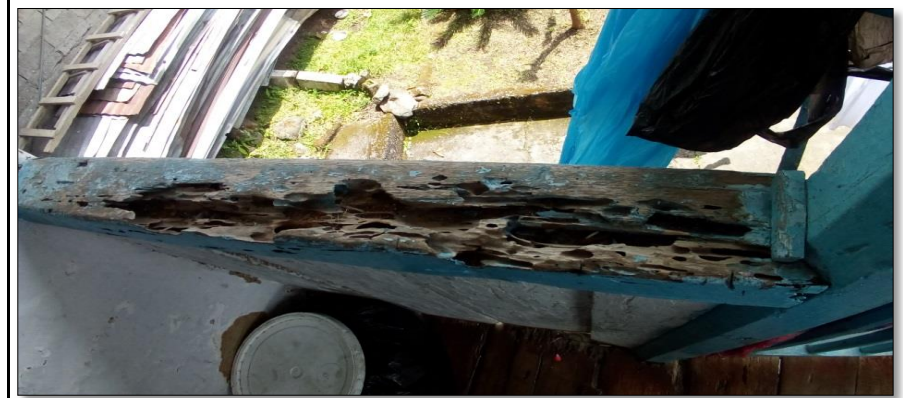
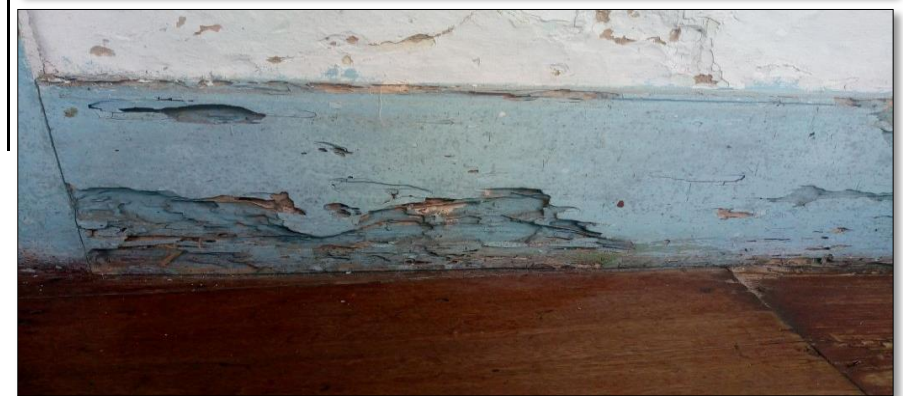
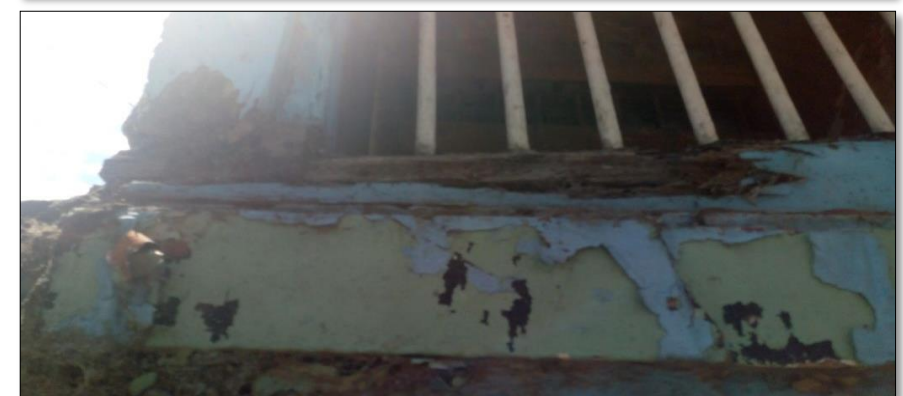
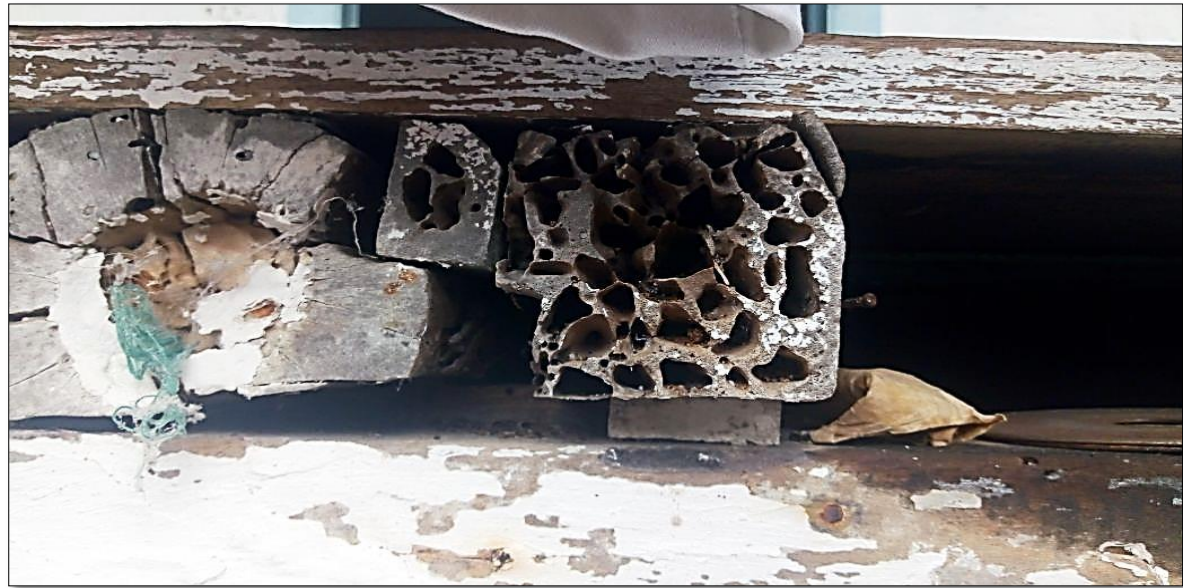
Fecha de inspeccion		2018	MARZO	Grado de afectacion			
Primera Patología							
Tipo	Lesion	Posible causa			A	M	B
Biologica	Deterio de materiales	Insectos xilofagos, atacaron elementos estructurales y no estructurales, a su paso dejan sintomas como tuneles y agujeros, no parecen ser recientes por que no se ve mucho aserrin, no parece haber larvas o pupas en el interior de las piezas afectadas que se pudieron observar. No se puede definir si el agente patologico ataco el elemento antes o despues de su puesta en obra, por ende no podemos clasificar la causa de la patologia como congenita o adquirida.			X
