7. Estudio patológico.		Fecha de inspeccion	2018	MARZO	Grado de afectacion

Ficha diagnostico patologias del bahareque. Marzo 2018.
Oscar Leonardo Guillen Alape
Andrés Felipe Oliveros Garcia

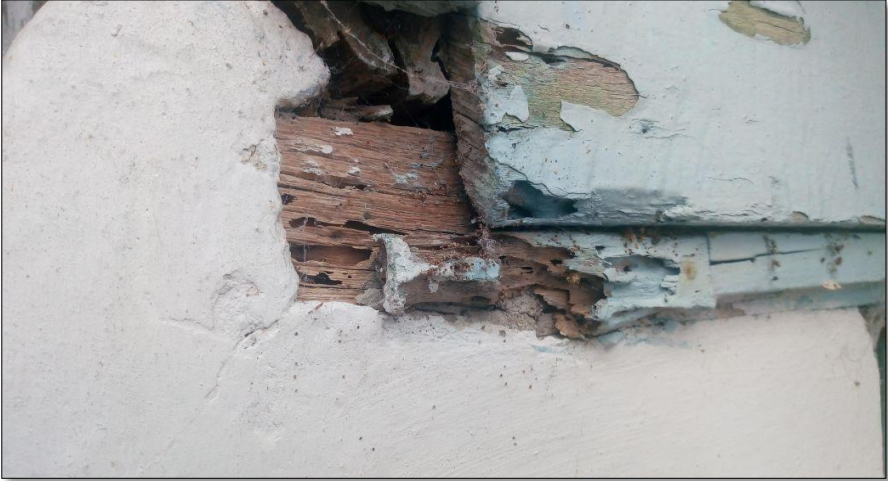
Tercera Patología			A	M	B
		Tipo	Lesion	Posible causa			
		Mecanica	Flecha	La degradación de los elementos horizontales sumado a las fuerzas verticales que ejerce la cubierta producen flexion que se evidencia en la estructura de entrepiso.	X
