Lesion #3: Fisuras - Desprendimiento de revoque - Tipo: Mecanica.

Ubicación: Muro pasillo segundo nivel.

Casa Alberto  
Giraldo

Ficha comparativa visitas marzo entre octubre del 2018.  
Oscar Leonardo Guillen Alape  
Andrés Felipe Oliveros Garcia

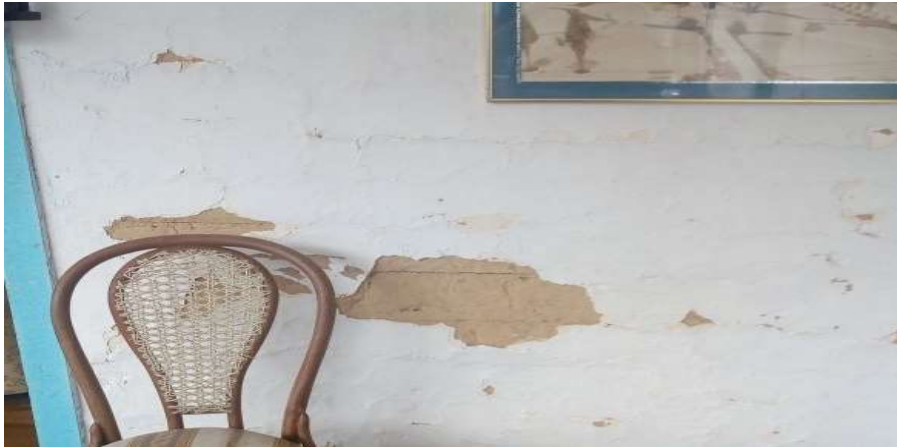
Marzo del 2018

Grado de afectación: medio. La afectacion se calcula dividiendo el muro en cuatro partes; la parte mas deteriorada tiene un porcentaje de afectación del: 60%.

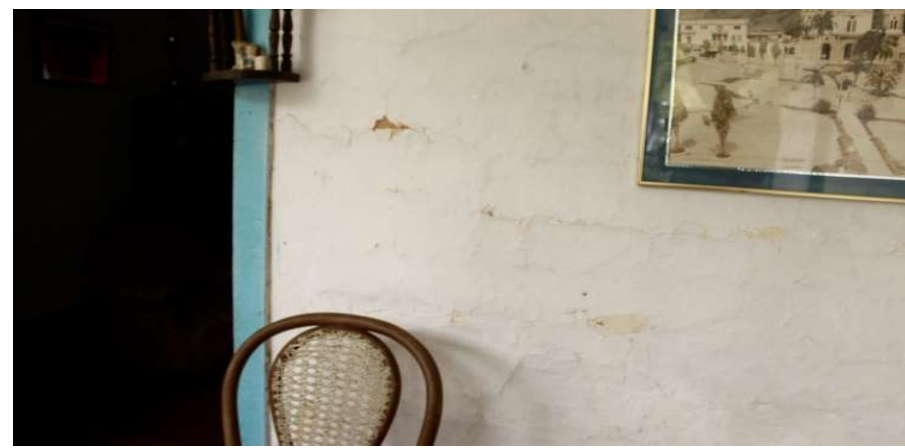
Octubre del 2018

Grado de afectación: bajo. La afectacion se calcula dividiendo el muro en cuatro partes; la parte mas deteriorada tiene un porcentaje de afectación del: 5%.

El dueño de la vivienda realizo una intervencion en las partes afectadas, resano con estuco las secciones en las que se desprendio el revoque.
