Ficha diagnostico patologias del bahareque. Marzo 2018.
 Oscar Leonardo Guillen Alape
 Andrés Felipe Oliveros Garcia

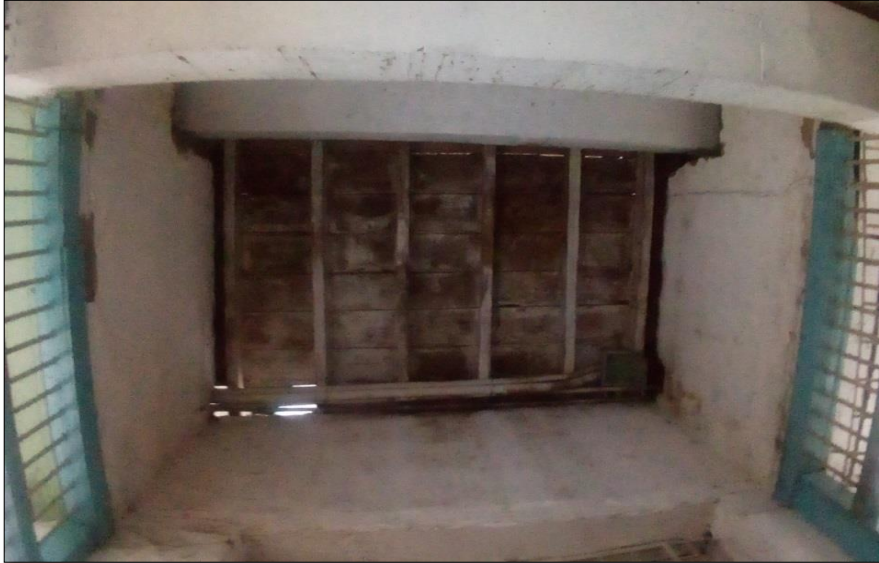
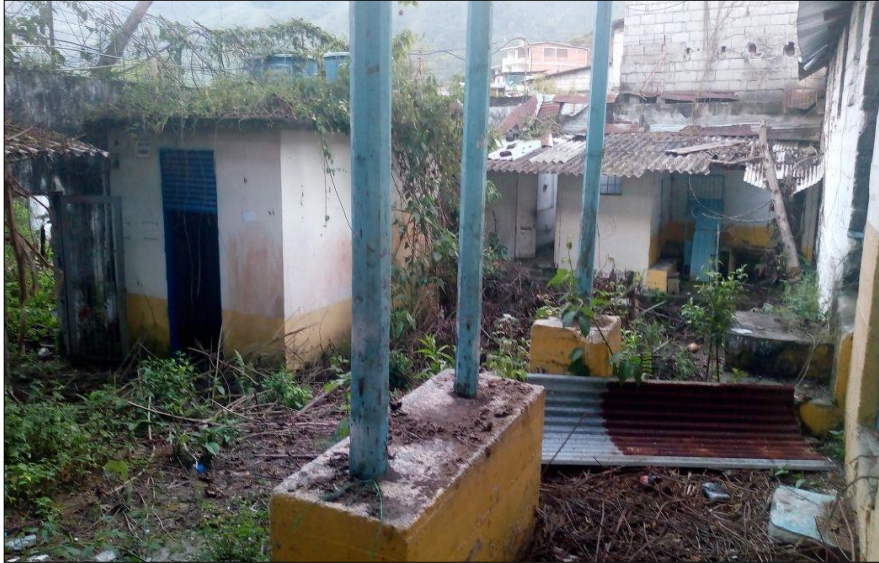
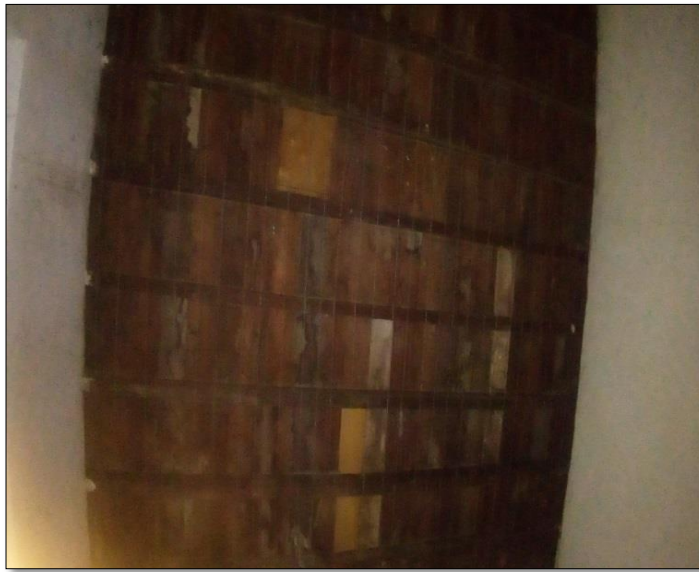
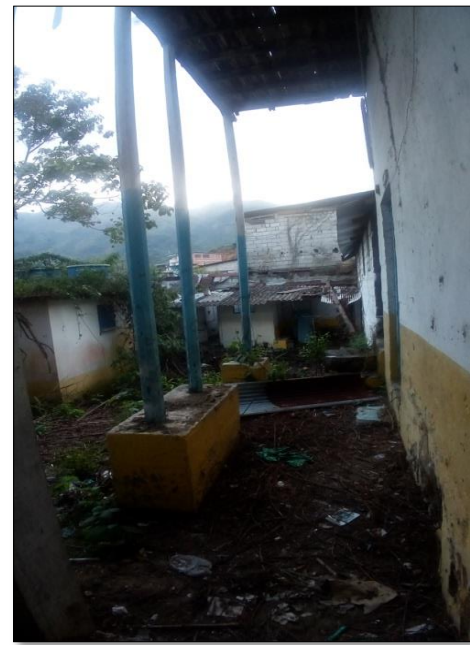
7. Estudio patológico.		Fecha de inspeccion	2018	OCTUBRE	Grado de afectacion		
Segunda Patología					A	M	B
Tipo	Lesion	Posible causa					
Biologica	Deterioro de materiales	Insectos xilofagos, atacaron elementos estructurales y no estructurales, a su paso dejan sintomas como tuneles y agujeros que solo se pudieron evidenciar de cerca en las columnas del patio 2 y los elementos en la escalera. La superficie de los elementos de entepiso tiene manchas blancas lo cual puede ser indicio de hongos de pudrición ya que la temperatura de manzanares es (20°C aprox.) es ideal para el crecimiento de estos agentes.			X
