7. Estudio patológico.

Ficha diagnostico patologias del bahareque. Marzo 2018.
 Oscar Leonardo Guillen Alape
 Andrés Felipe Oliveros Garcia

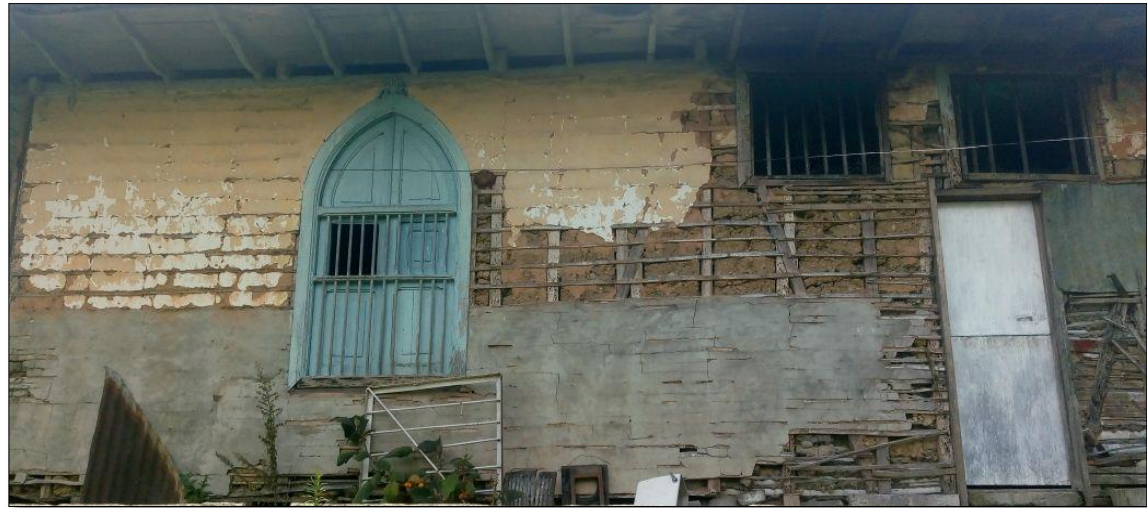
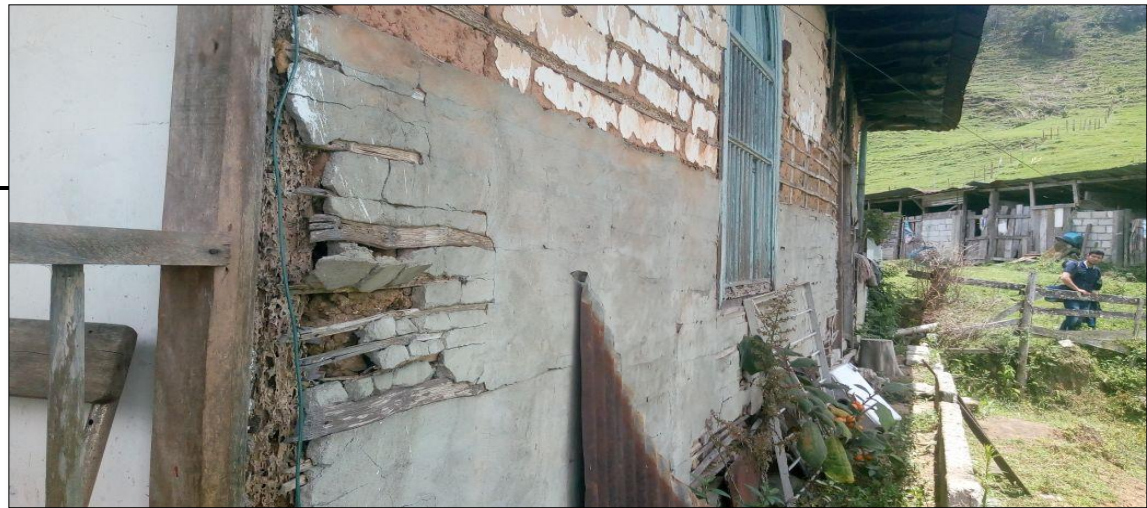
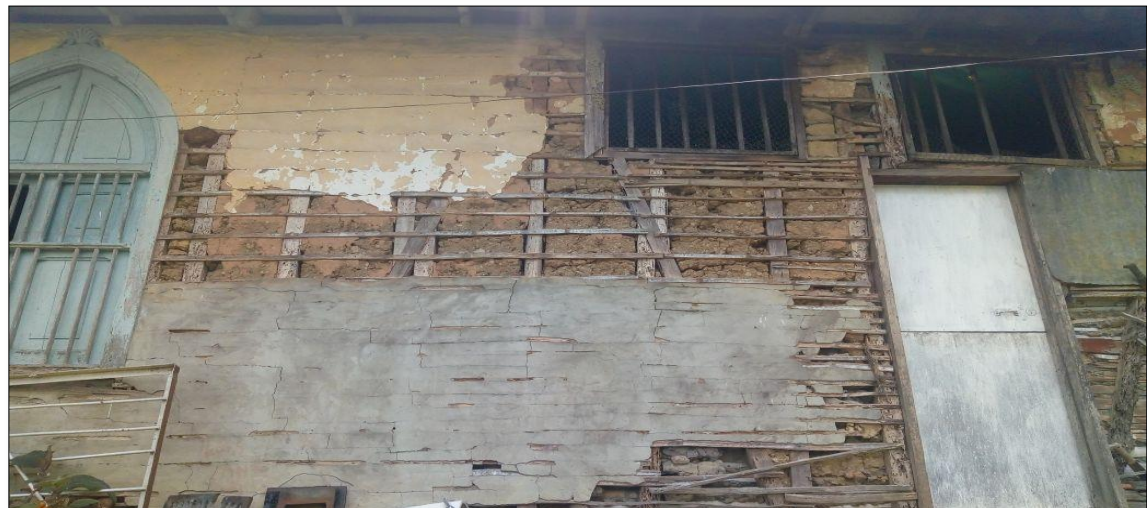
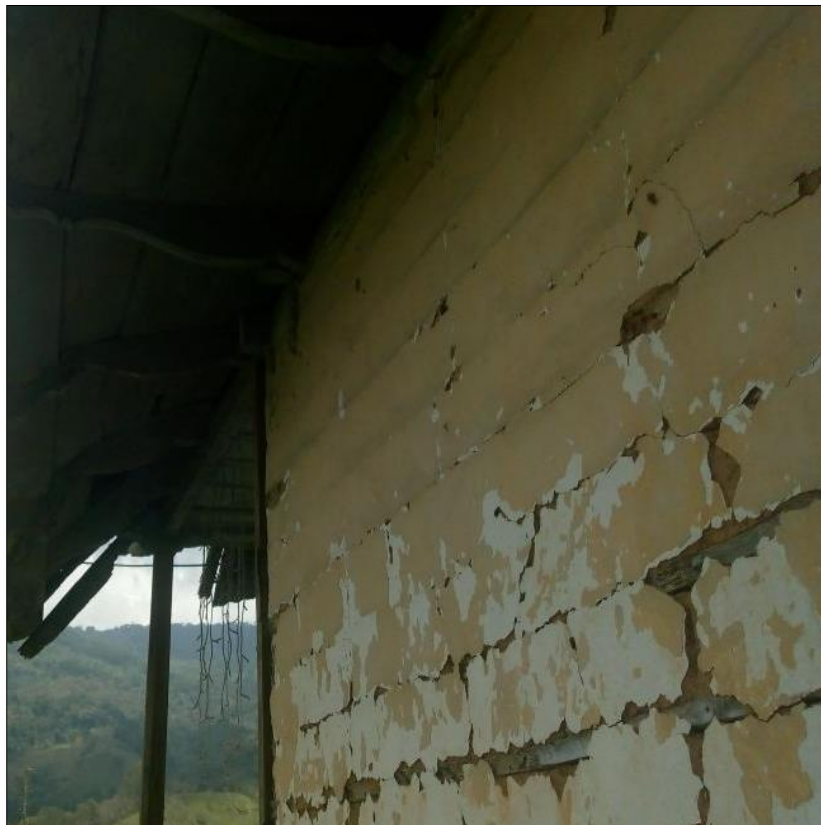
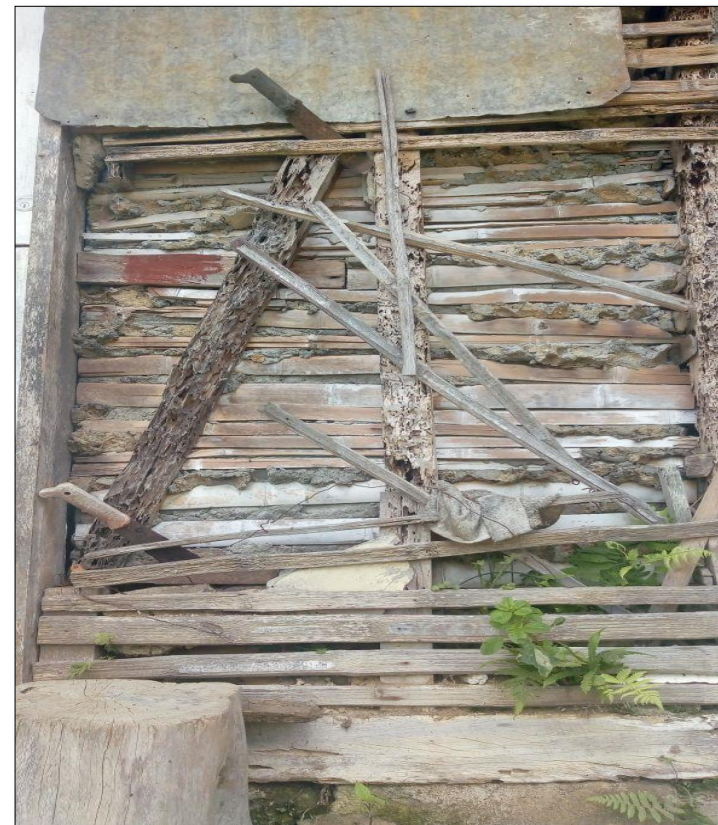
Fecha de inspeccion		2018	OCTUBRE	Grado de afectacion			
Primera Patología							
Tipo	Lesion	Posible causa			A	M	B
Fisica.	Desprendimiento de revoque, fotodegradación, erosión, suciedad.	El muro de la fachada izquierda presenta un desprendimiento del 80% aprox. Del que parece ser el revoque original, en esa parte del muro los aleros de la cubierta estan en pesimo estado y en algunas secciones colapsaron, posiblemente la falta de proteccion contra agentes climaticos (sol y lluvia) causo el deterioro en este muro, la erosión acabo con el revoque original y con los posteriores y la asoleación es tal que todos los elementos de madera sufren fotodegradación.			X
