<p>Agentes Químicos</p>	<p>Producto con 100 % de llanta reciclada, tiene un grosor de 3mm , de color morado y con un acabado en relieve.</p>

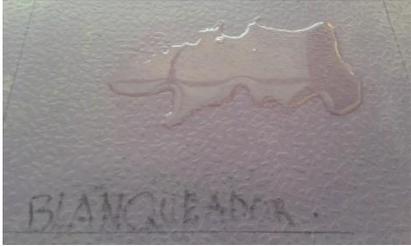
<p>Blanqueador-Cloro</p>	<p>Después de 5 minutos no se altera el producto, pasado 45 minutos aparece una mancha blanca perimetral, empieza a surgir unas burbujas y se identifica una capa encima del blanqueador.</p>

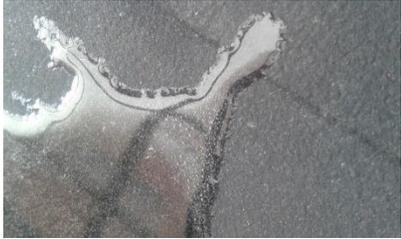
<p>Después de 5 minutos no se altera el producto, pasado 45 minutos aparece una mancha blanca perimetral, empieza a surgir unas burbujas y se identifica una capa encima del blanqueador.</p>

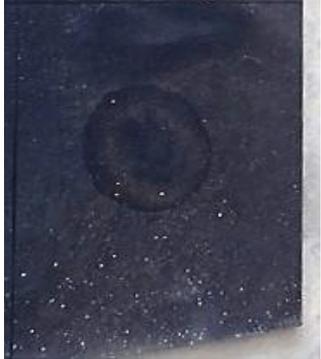
<p>Posteriormente pasados 5 minutos el producto empieza a surgir una mancha blanca en la parte donde fue aplicada la gasolina y la absorbe.</p>

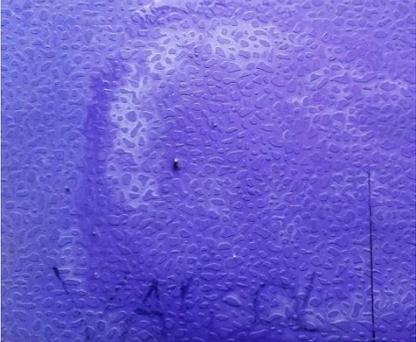
<p>Varsol</p>	<p>Anteriormente pasados 5 minutos el producto, no absorbe el varsol dejando una mancha blanca.</p>

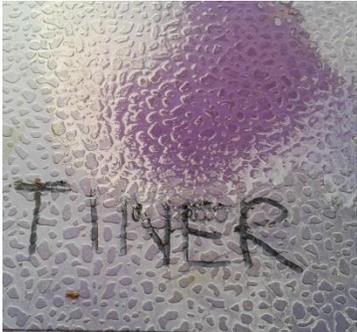
<p>Tiner</p>	<p>Inicialmente pasados 5 minutos el producto, no absorbe el producto dejando una mancha grasosa.</p>
