PROYECTO
HOSPITAL CARDIOVASCULAR PARA BUCARAMANGA
 Senderos curativos para el area metropolitana de Bucaramanga

CONTIENE:
 Planta Urbana Senderos curativos

A - 01

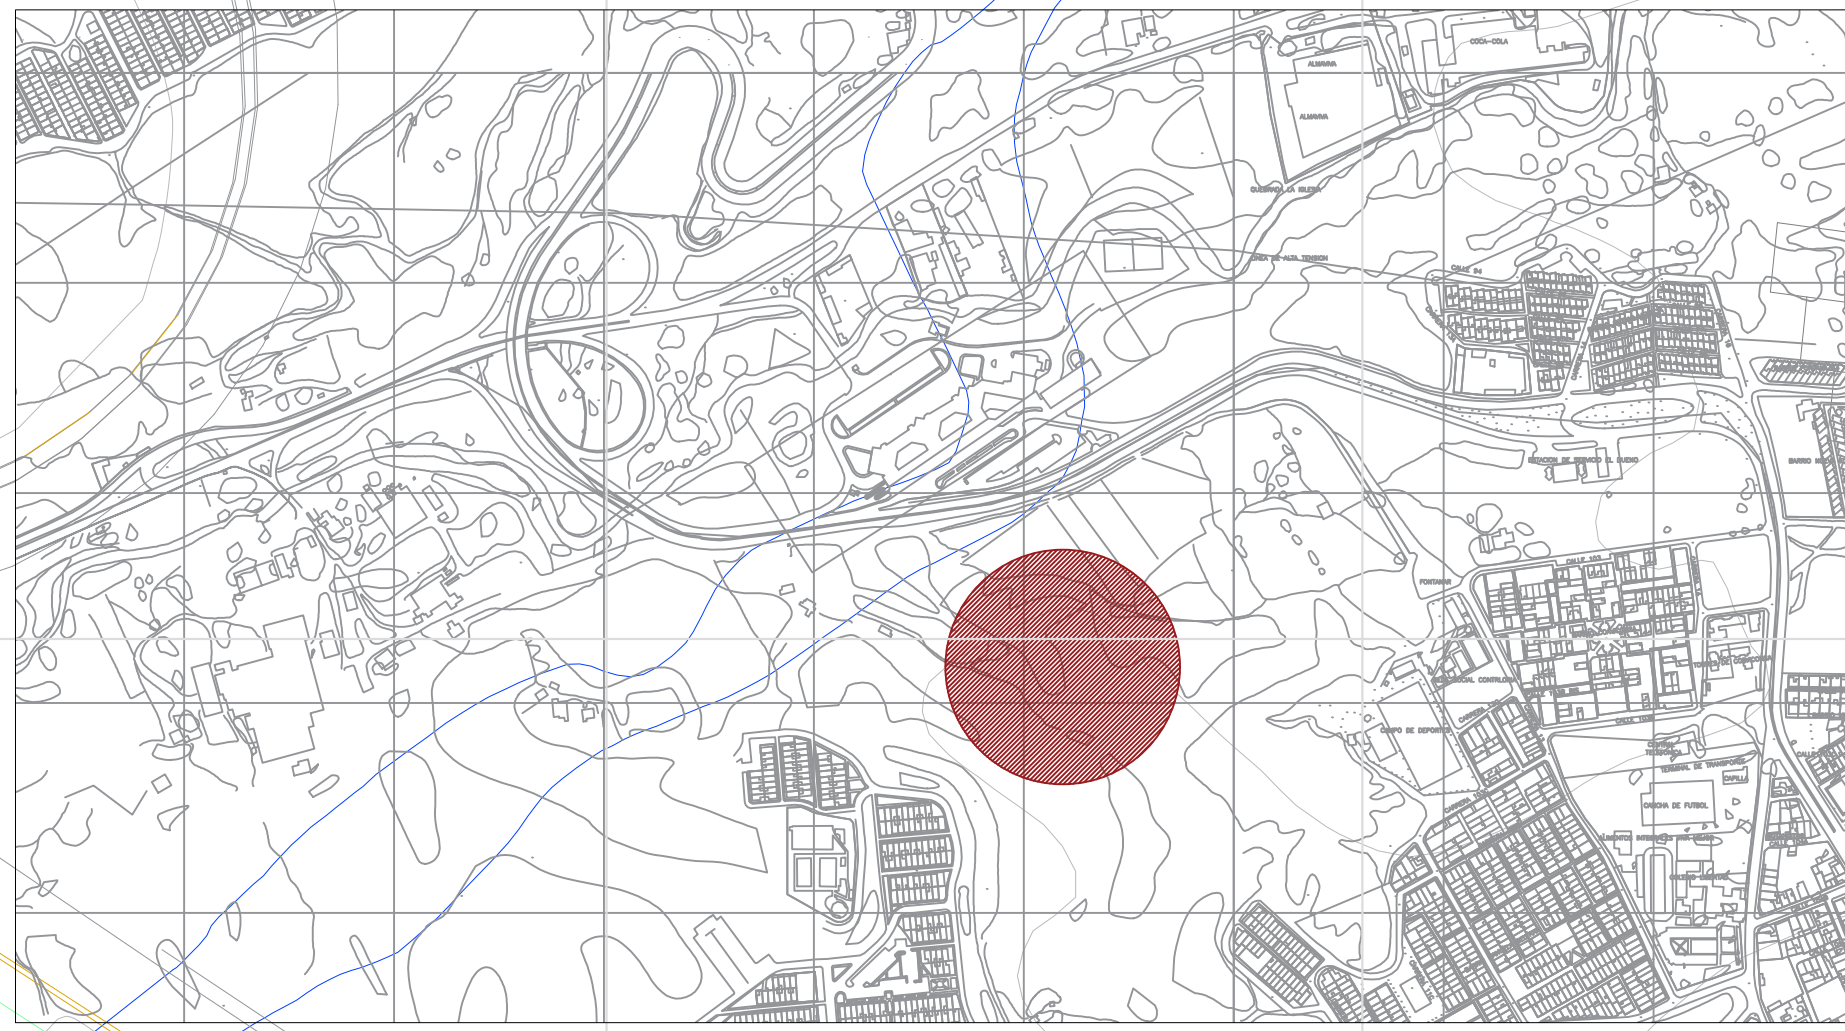
A01 **Planta Urbana Senderos curativos**
 ESCALA 1:750

Materiales utilizados en el espacio público

Area Total del Hospital

Normativa Urbana POT Bucaramanga
