CUBIERTA EN PALMICA

PALMAS DEL LUGAR

CASO DE ESTUDIO
Dirigido a la comunidad indígena Amoya, vereda la Virginia, Chaparral Tolima

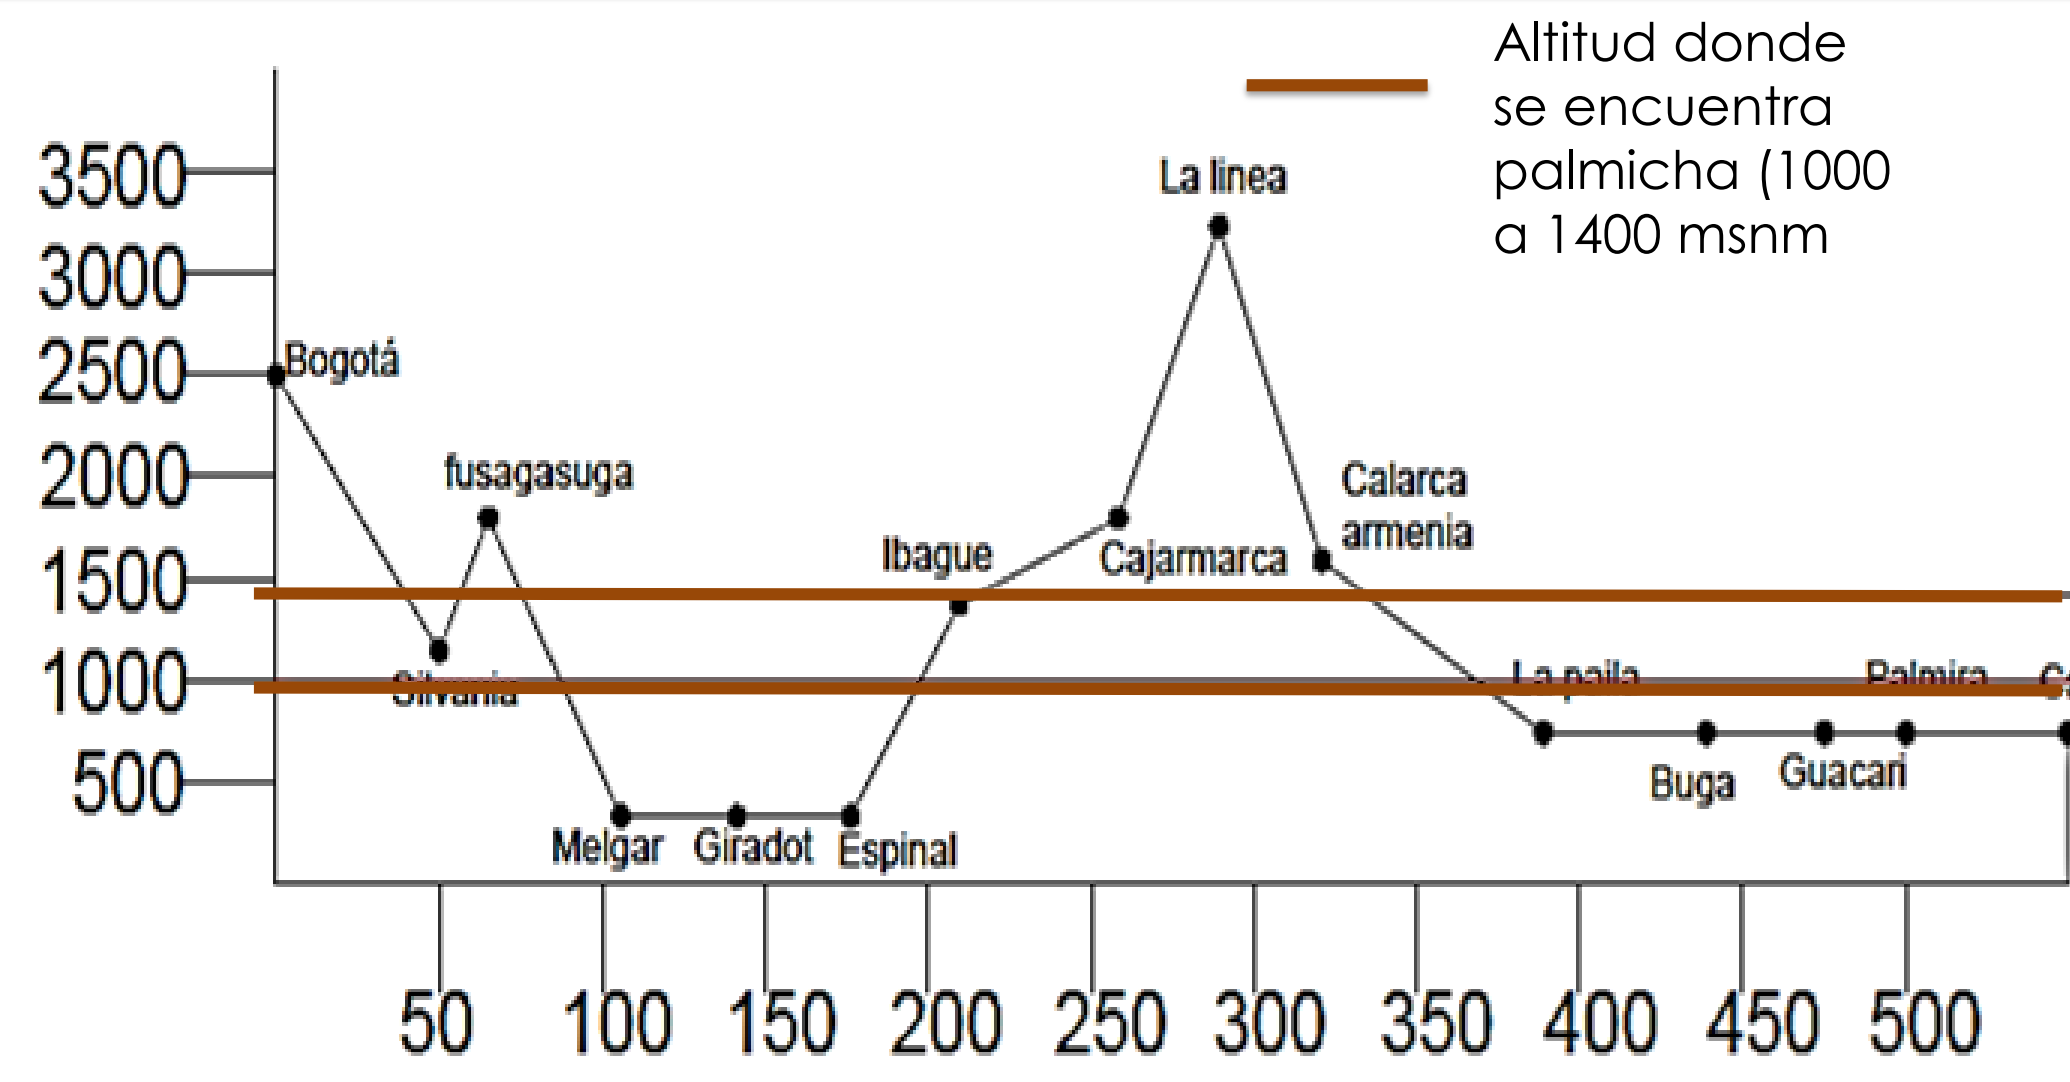
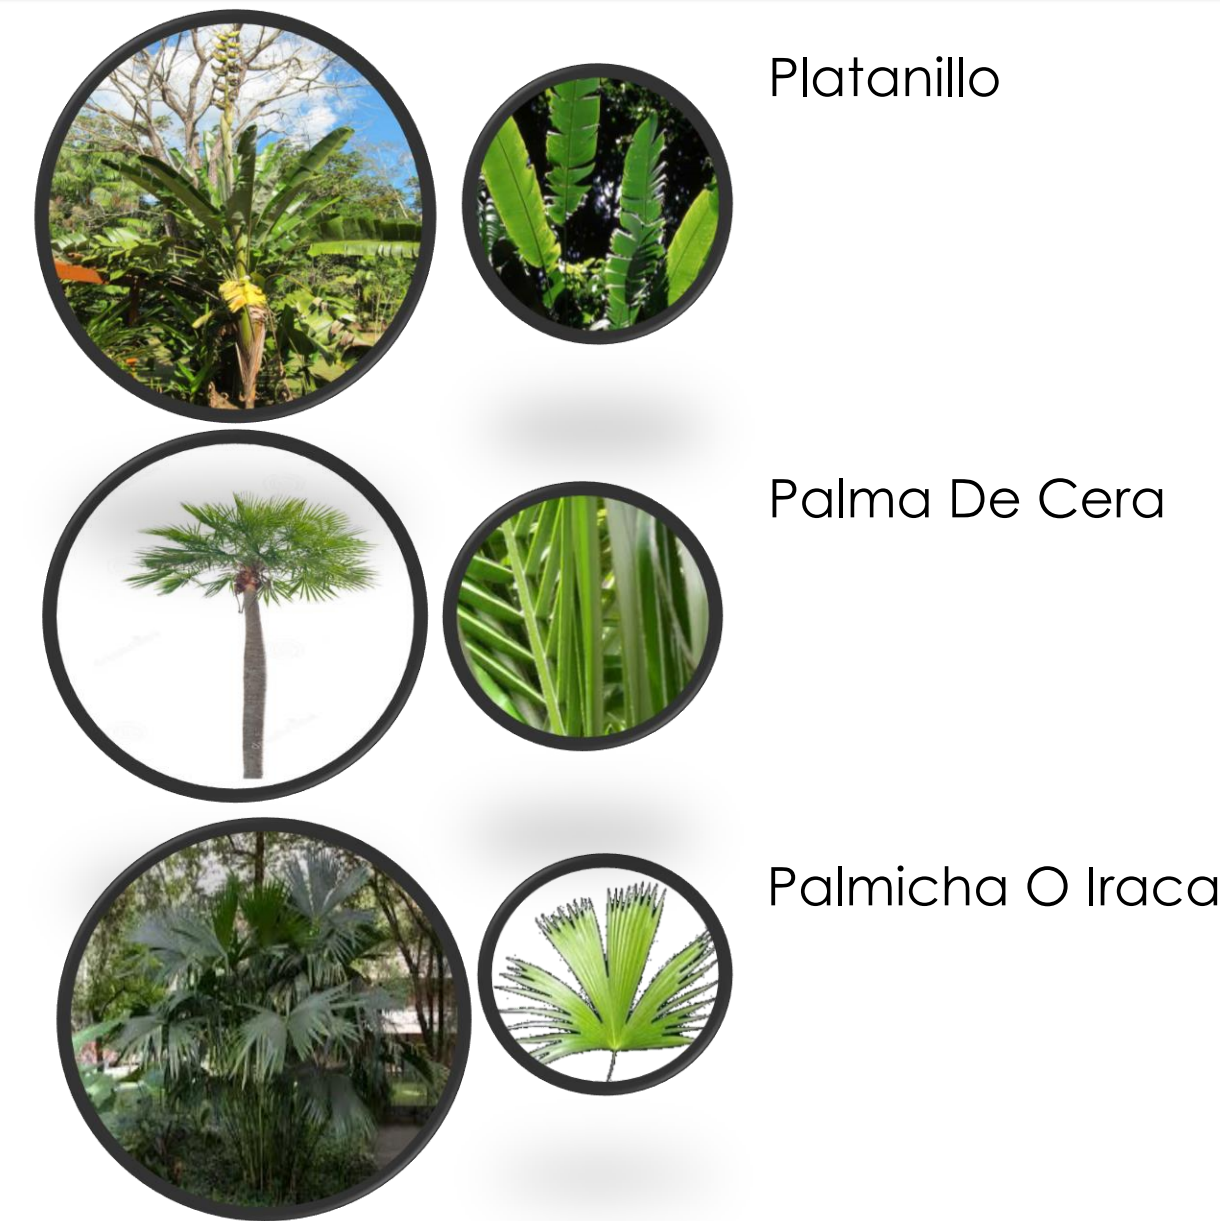
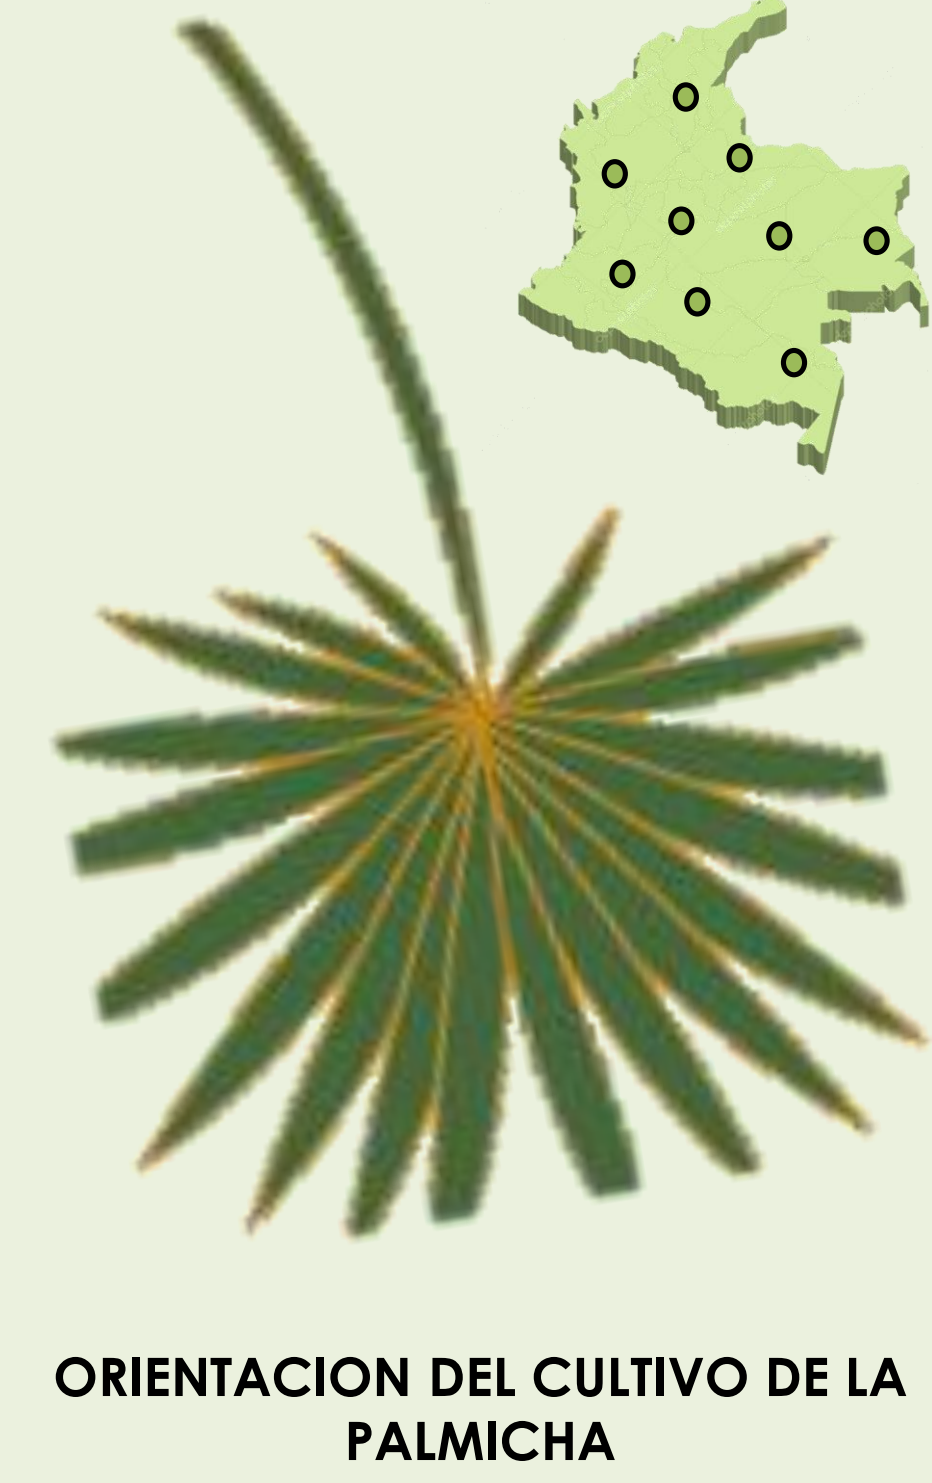
ORIENTACION DEL CULTIVO DE LA PALMICA

DESCRIPCION
Ubicadas entre los 1000 m.s.n.m., se recomiendan parcelas de 2.500 m2 de lote para su cultivo
