## COMPONENTES DE ANÁLISIS

## CORREGIMIENTOS Y VEREDAS

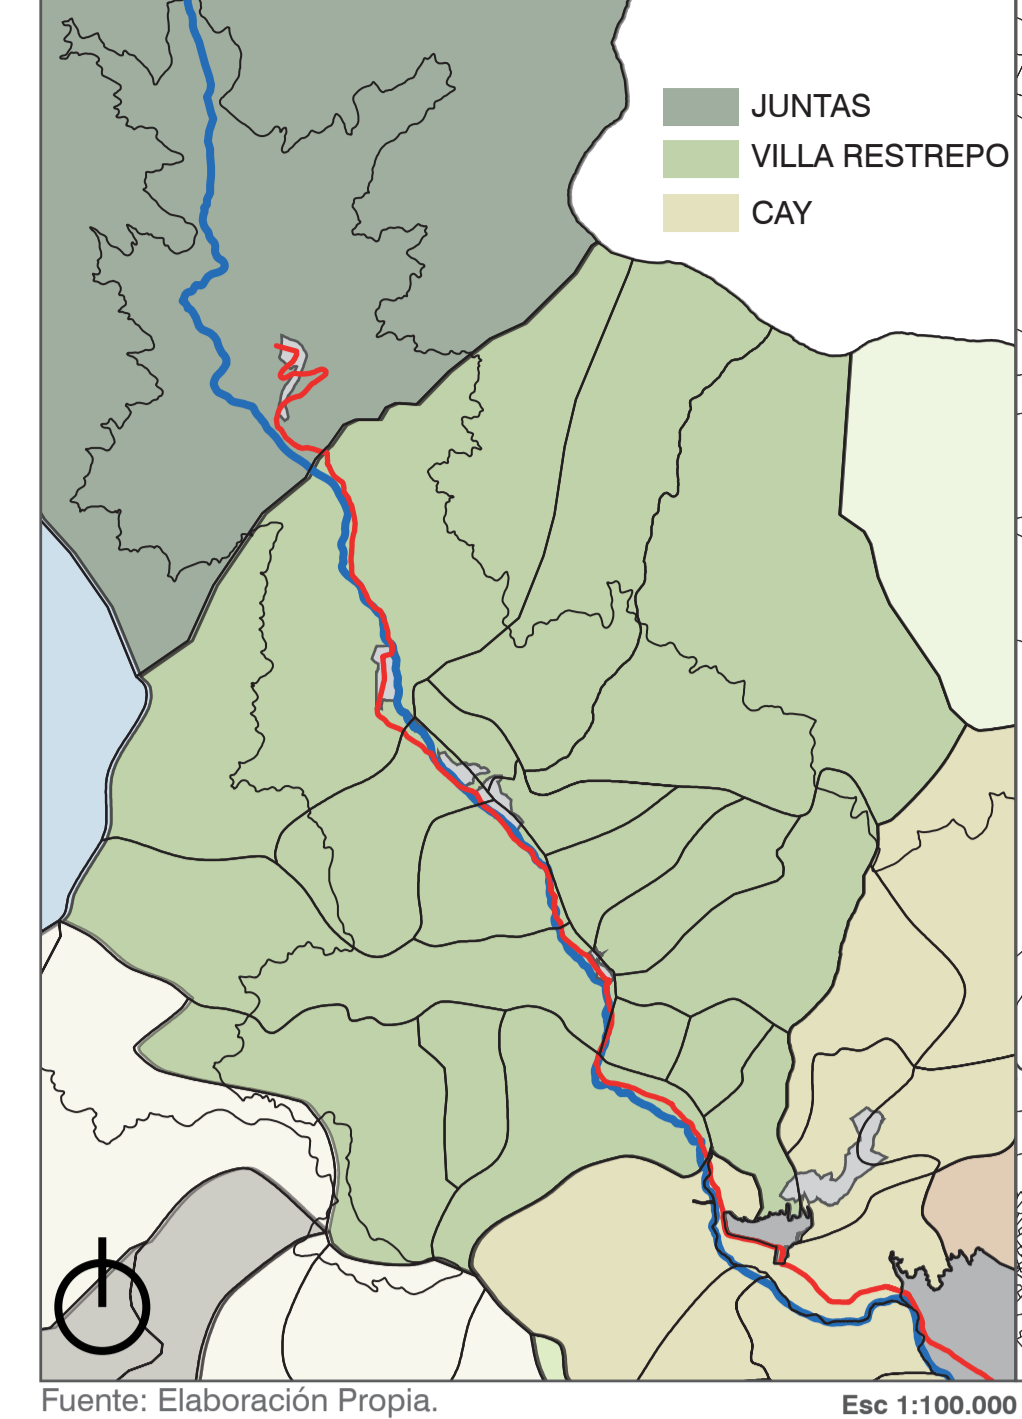
Consistió en la identificación, descripción y clasificación de la zona de estudio en las diferentes escalas administrativas rurales, dispuestas por la alcaldía municipal, para comprender la escala del territorio, su funcionamiento político y la dinámica de subdivisión de predios rurales.

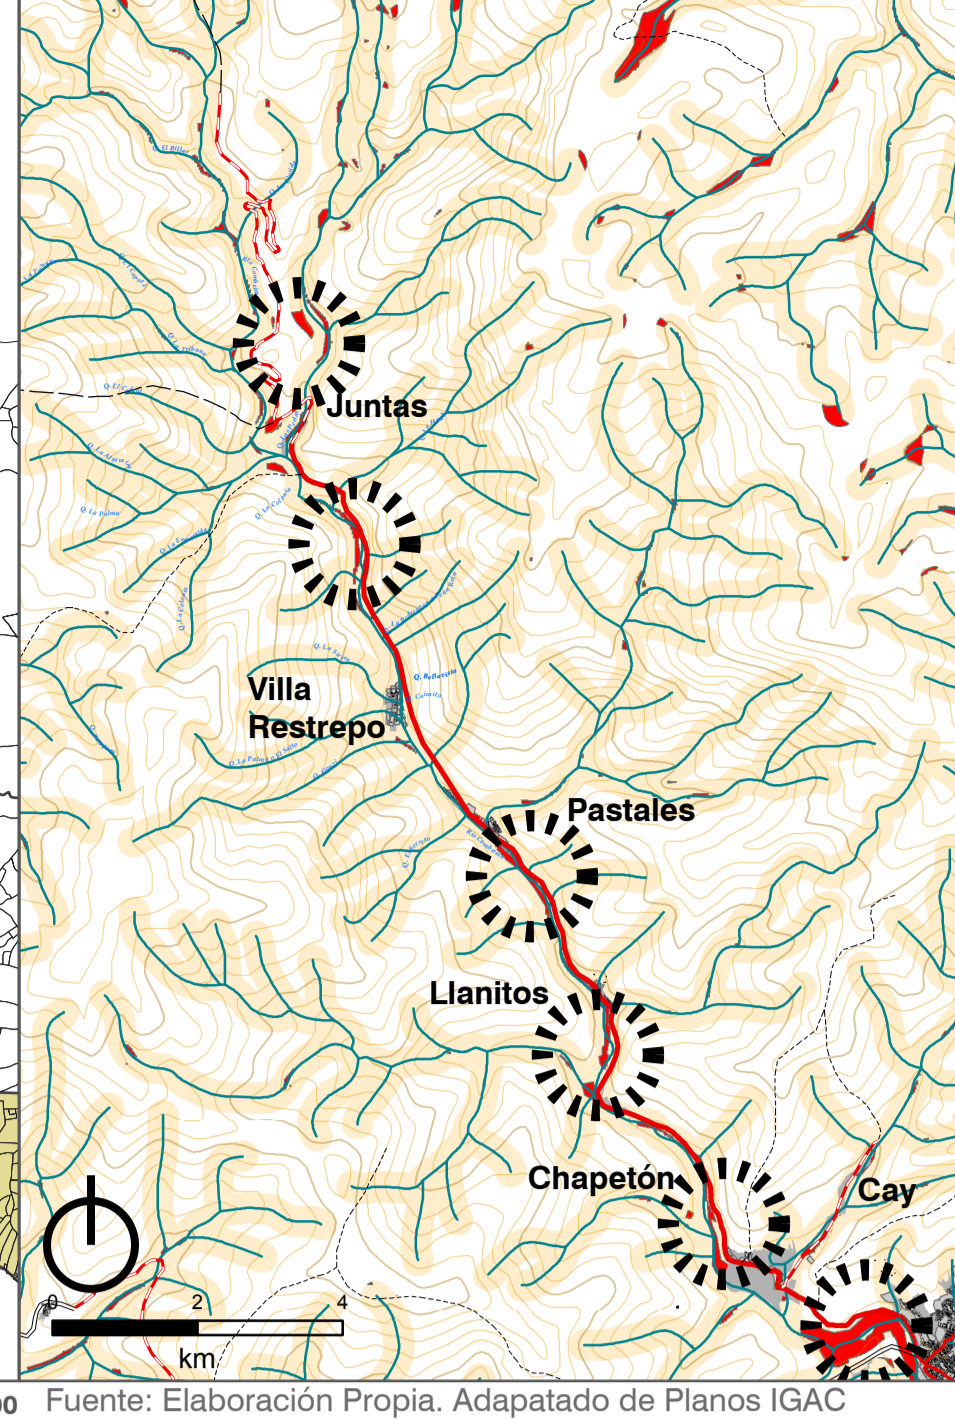
## RIESGO POR INUNDACIÓN

Dado que el cañón del río Combeima se encuentra en una zona geográfica con características topográficas de alta montaña, donde está presente una considerable cantidad de cuerpos de agua y la presencia de dos formaciones geológicas volcánicas fue necesario determinar los riesgos existentes en el área de estudio, para identificar la de zonas de vulnerabilidad.

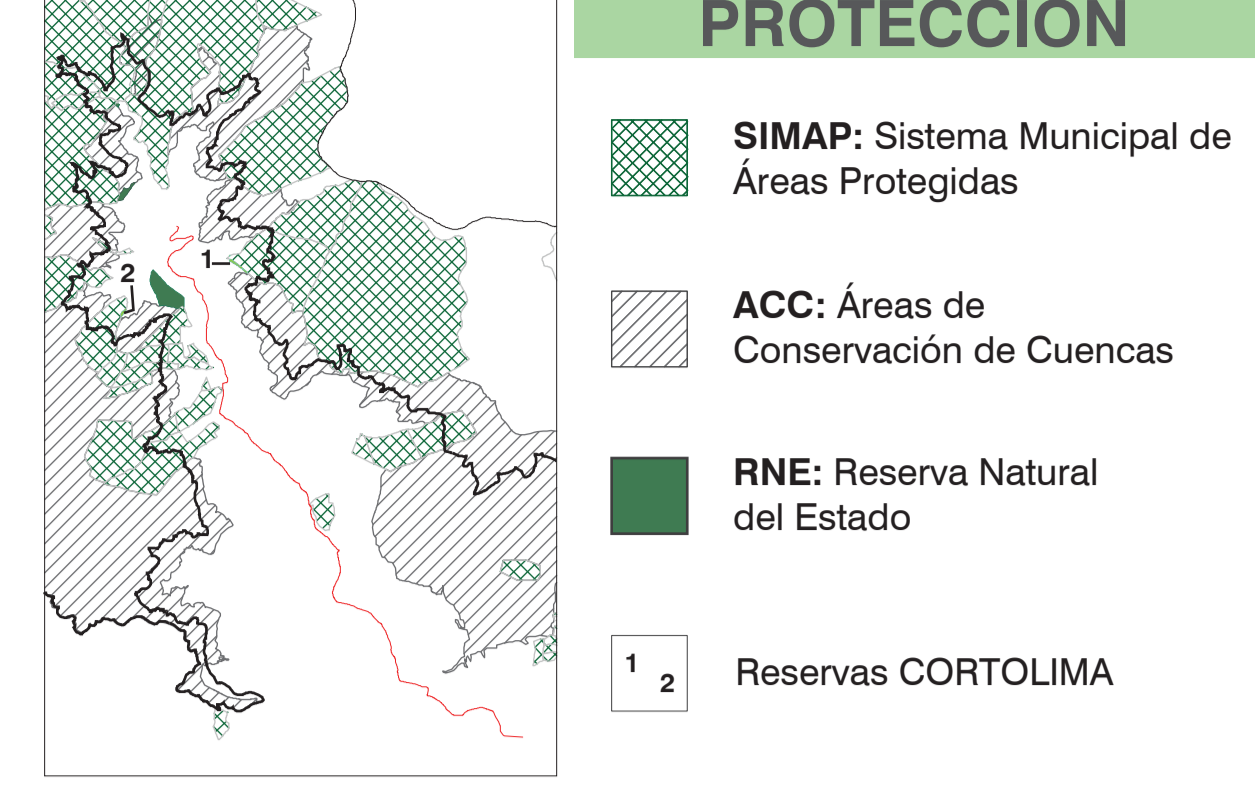
## COBERTURAS DEL SUELO

Con el objetivo de caracterizar la fuente de sustento económico de la población, se realizó un análisis cartográfico de las coberturas del suelo, donde se identificaron patrones de ocupación, distribución y ubicación de las zonas productivas y áreas de protección ambiental en el área de estudio. Por otra parte, por medio de una visita de campo se indagó sobre el tipo de cultivos, el tipo de comercio y la dimensión de la oferta a lo largo de la vía municipal.

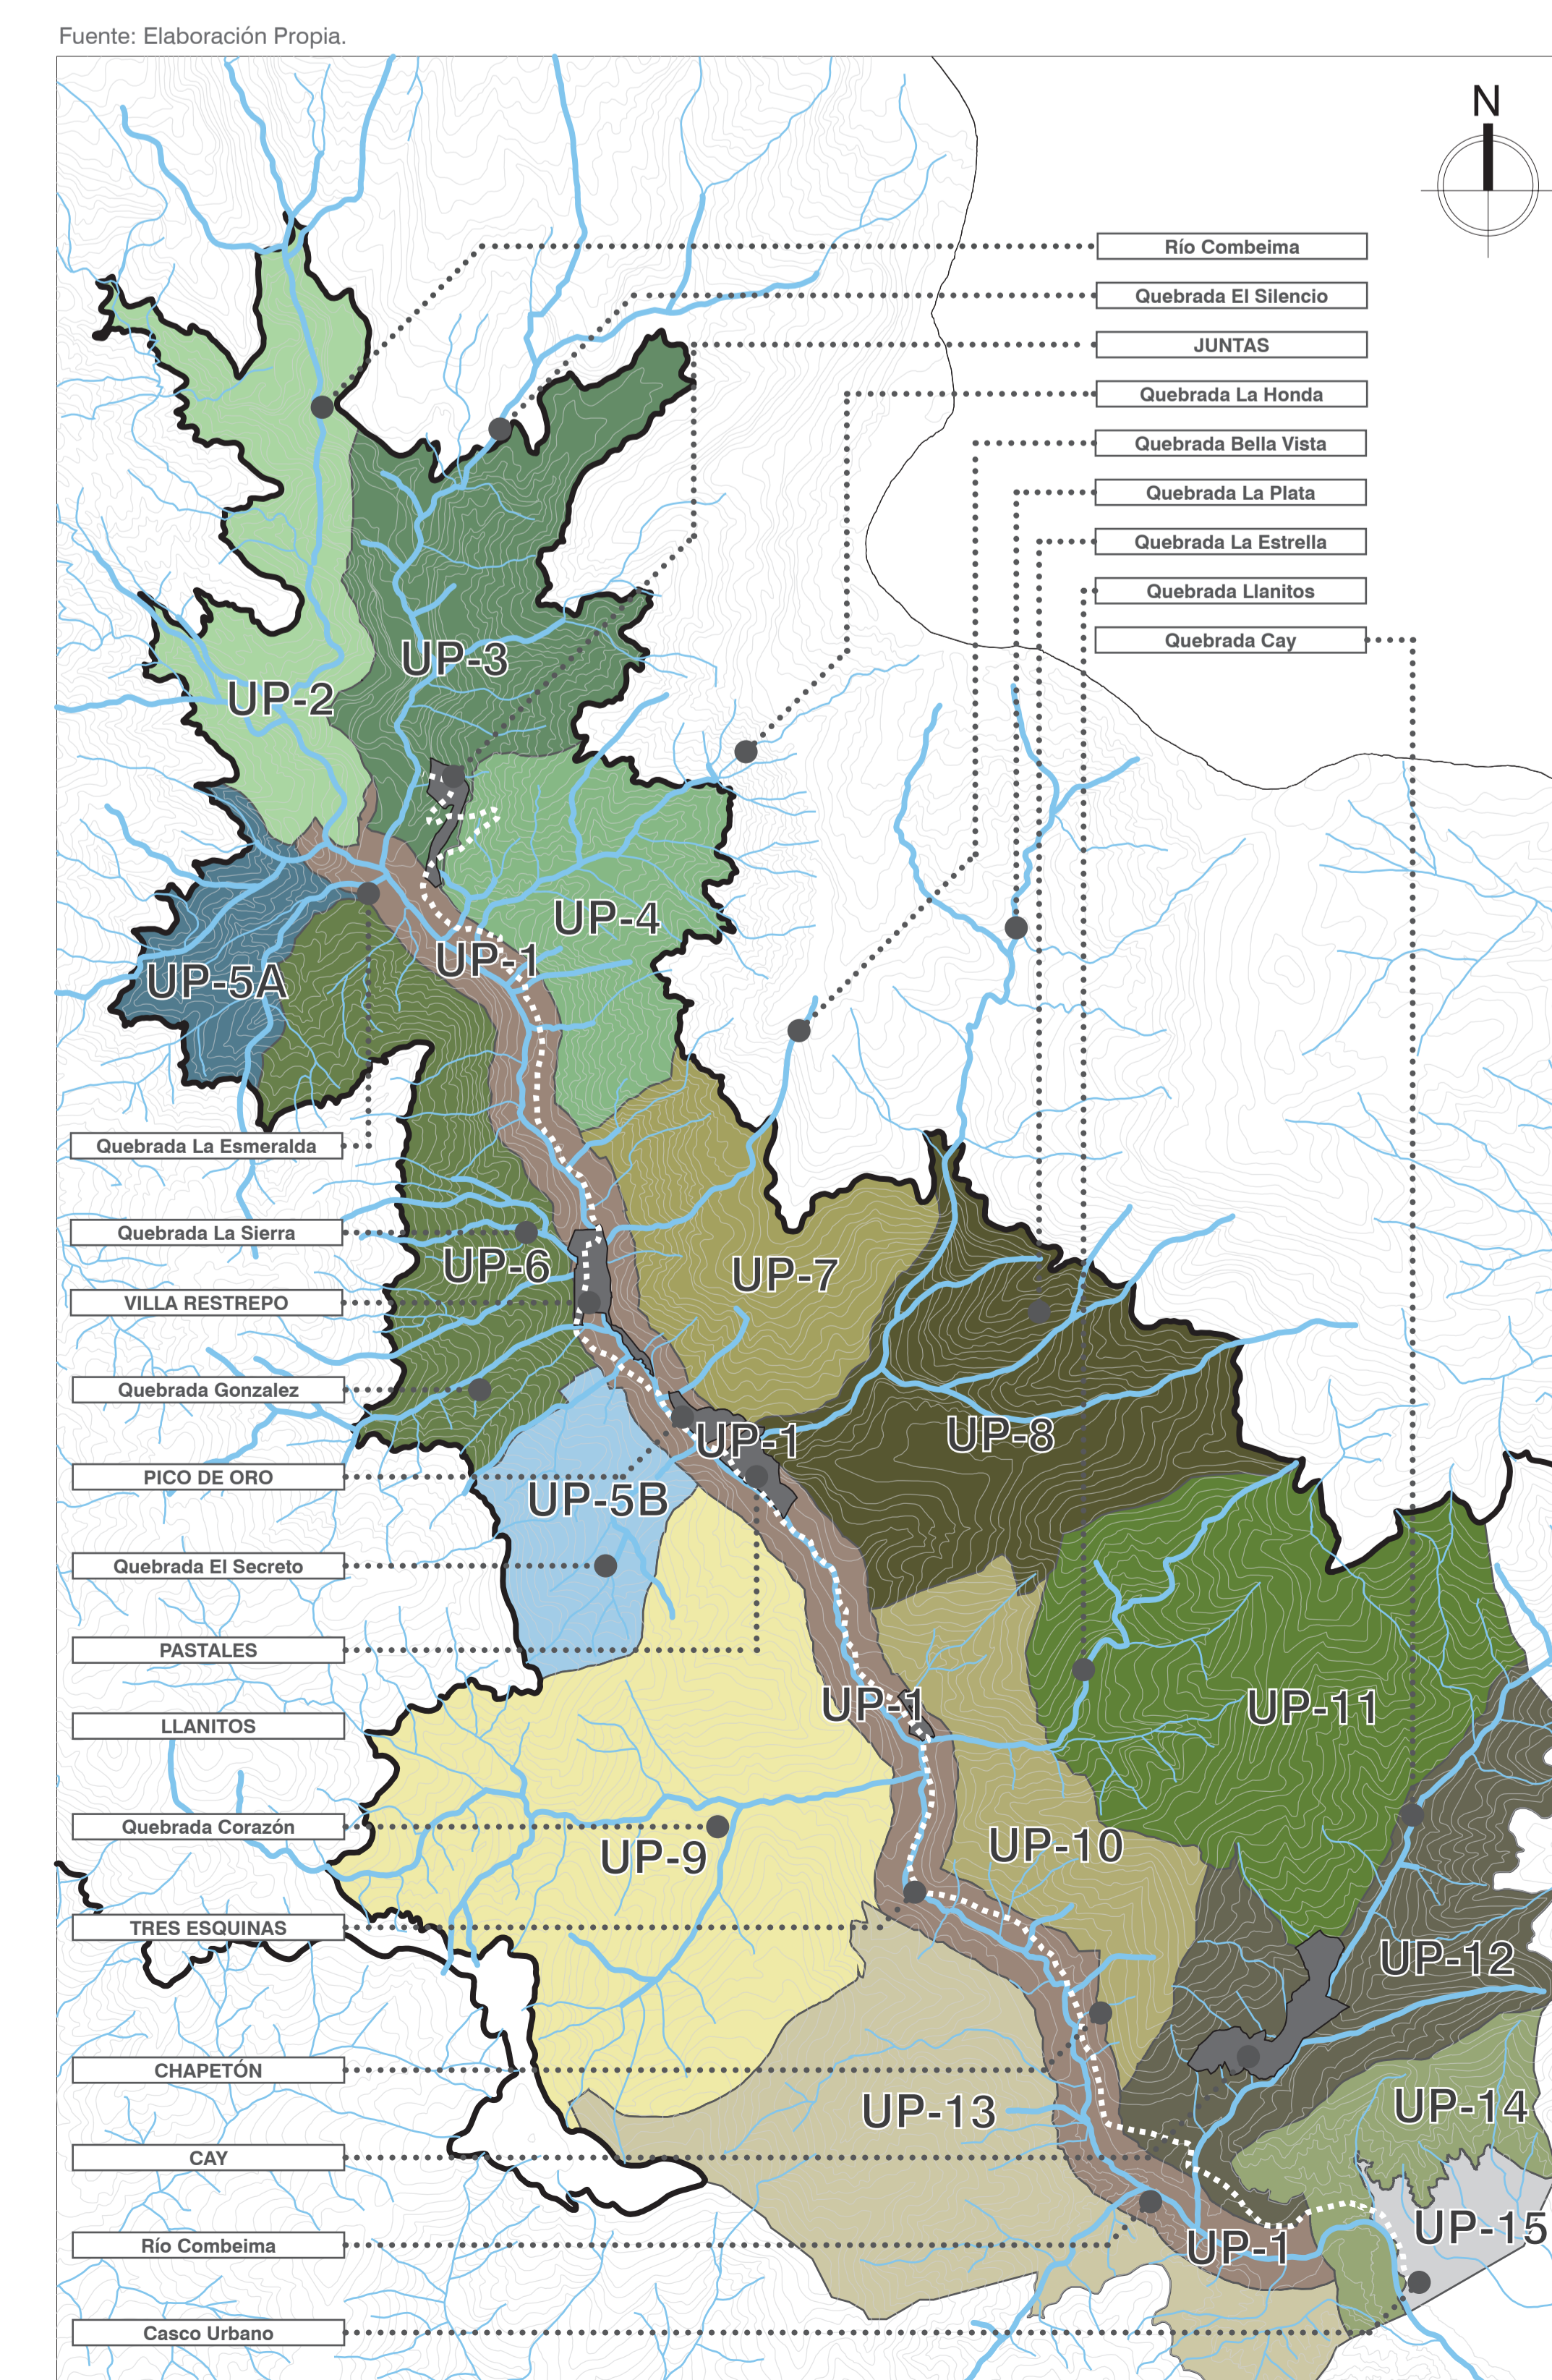
## UNIDADES DE PAISAJE

<p><b>UP-01</b> (C)</p> <p>Ribera Río Combeima</p> <p>Características: Zona de mayor actividad comercial y concentración de población, el entorno está constantemente delimitado por el cauce del río Combeima.</p>	<p><b>UP-02</b> (A)</p> <p>Ladera montañosa Juntas</p> <p>Características: Zona de alta pendiente, con baja actividad humana debido a su poca accesibilidad, se ubican algunos cultivos de baja producción.</p>
<p><b>UP-03</b> (A)</p> <p>Bosque Templado Juntas</p> <p>Características: Bosque ubicado en cuenca topográfica que permite grandes visuales de la zona norte de la cuenca del río Combeima. Zona de senderos ecológicos.</p>	<p><b>UP-04</b> (A)</p> <p>Quebrada la Honda agroforestal</p> <p>Características: Terrenos cercanos a la Quebrada la Honda, y centro poblado de Juntas. Zona de producción media. Asentamientos difusos.</p>
<p><b>UP-5A</b> (AB)</p> <p>Cuenca Quebrada La Esmeralda</p> <p>Características: Cuenca de la quebrada La Esmeralda, que sirve de abastecimiento hidro rural. Se encuentran algunas zonas de baja producción en la ladera alta.</p>	<p><b>UP-5B</b> (AB)</p> <p>Cuenca Quebrada El Secreto</p> <p>Características: Cuenca de la Quebrada El Secreto. Zona de mayor riesgo por inundación, esta presente un sistema de abastecimiento rural.</p>

<p><b>UP-06</b> (A)</p> <p>Bosque Escarpado Villa Restrepo</p> <p>Características: Bosque de alta pendiente, con algunas zonas de bosque fragmentado por la presencia de actividades productivas de baja densidad en la cuenca alta.</p>	<p><b>UP-07</b> (E)</p> <p>Terrazas Agroforestales Pico Oro</p> <p>Características: Varías zonas de baja producción agrícola y forestal se encuentran en esta unidad. Así como también algunos bosques fragmentados.</p>
<p><b>UP-08</b> (E)</p> <p>Valle Agroforestal Pastales</p> <p>Características: Zona con menor articulación vial en el cañón. Existen algunos terrenos forestales y de media producción agrícola.</p>	<p><b>UP-09</b> (E)</p> <p>Mosaico Mixto El Corazón</p> <p>Características: Zona de drenaje de la cuenca de la Quebrada Corazón, alrededor se ubican las fincas, y zonas productivas y zonas representativas del territorio.</p>
<p><b>UP-10</b> (E)</p> <p>Mosaico agroforestal Chapetón</p> <p>Características: Cañón producto de la cuenca de la quebrada Cay. Se ubica un casco urbano, aquí se encuentra una Bocatomá que alimenta el acueducto de Ibagué.</p>	<p><b>UP-11</b> (A)</p> <p>Bosque Escarpado La Cascada</p> <p>Características: Área natural de difícil acceso por las condiciones topográficas. Bosques conservados. Alto potencial turístico por sus visuales.</p>

<p><b>UP-12</b> (C)</p> <p>Centro Poblado Cay/ Victoria</p> <p>Características: Casco producto de la cuenca de la quebrada Cay. Se ubica una central de abastecimiento hidro rural. Oferta turística y gastronómica.</p>	<p><b>UP-13</b> (E)</p> <p>Falsas llanuras Agrícolas</p> <p>Características: Terrenos bajos del cañón. El clima empieza a ser mucho más cálido y permite la siembra de café y bananos. Relativamente accesible.</p>
<p><b>UP-14</b> (A)</p> <p>Z. Amortiguamiento Urbano</p> <p>Características: Perímetro del casco urbano de Ibagué que se contrasta con la ronda de río del Combeima. Poca accesibilidad. Algunos asentamientos informales.</p>	<p><b>UP-15</b> (U)</p> <p>Casco Urbano Ibagué</p> <p>Características: Zona urbana, mayor densidad y actividad comercial. Alta infraestructura y donde inicia el recorrido para ingresar al cañón.</p>
