## 1. INTERSECCIONES

## 2. TRAMOS

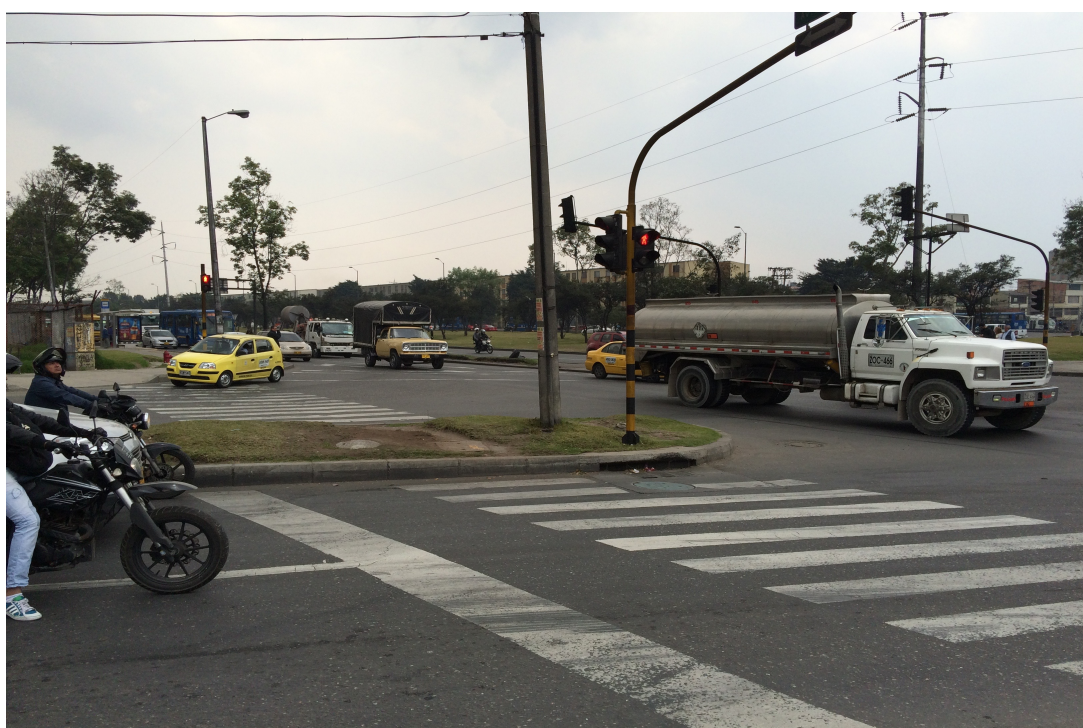
**Imagen 1.2.30.**

**(calle 12)**

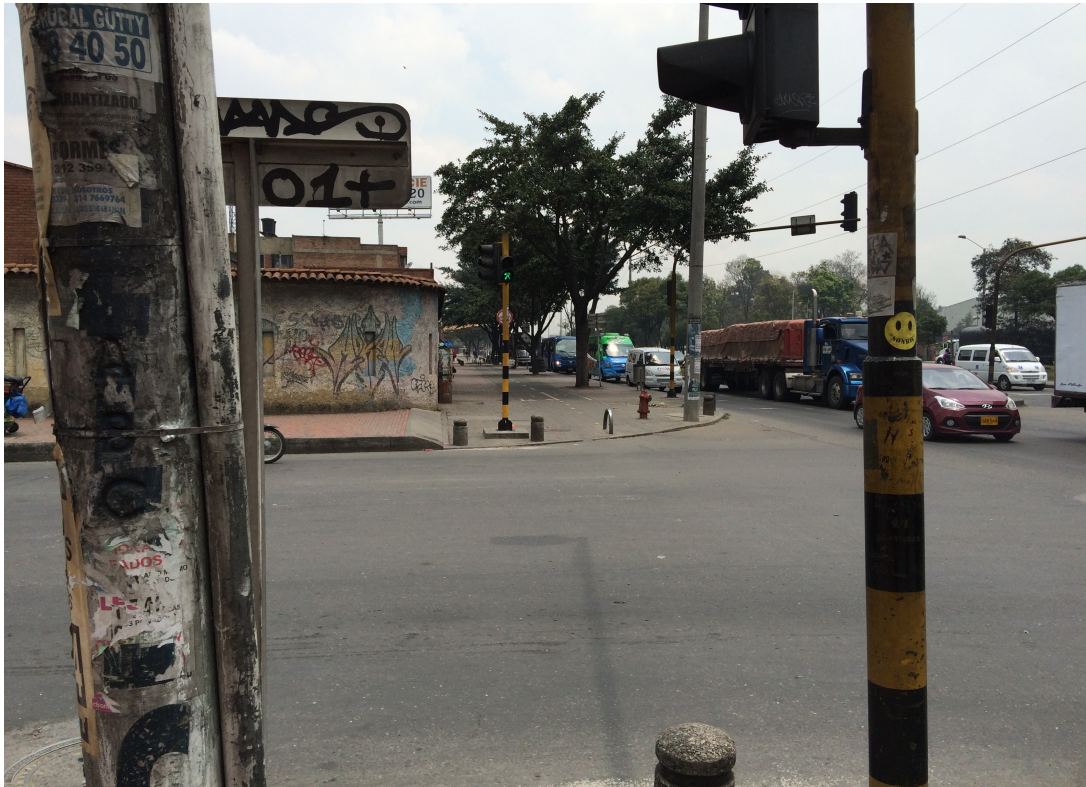
Imagen 1.2.32.

(calle 9)

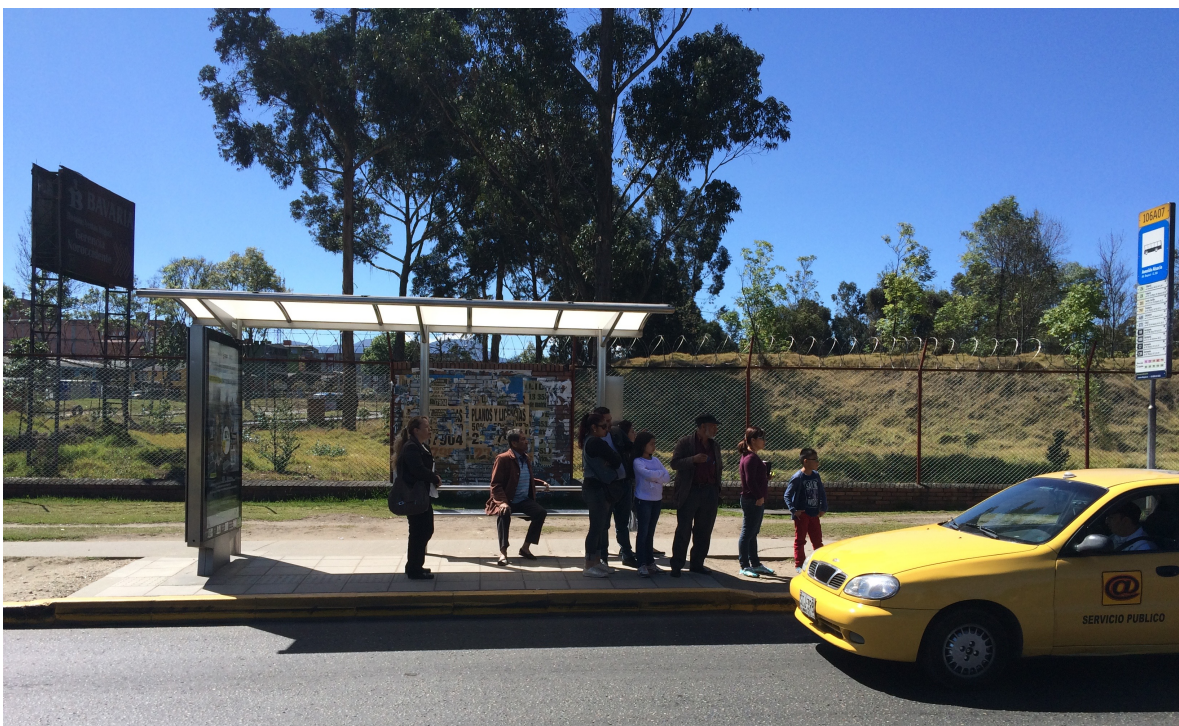
Imagen 1.2.33.

(refugios visibles)

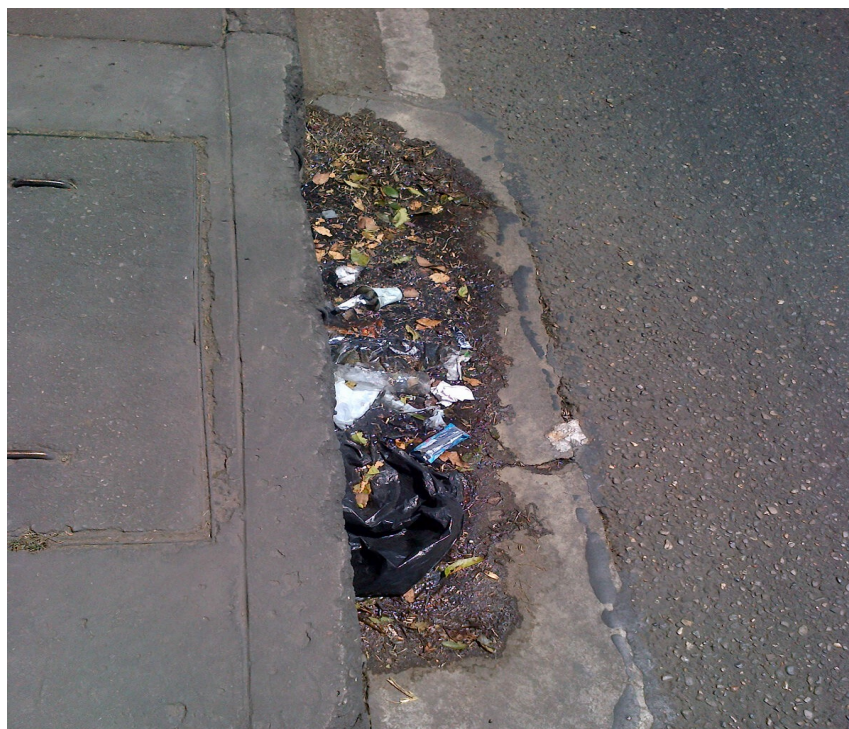
**Imagen 2.8.49.**

**(drenaje)**

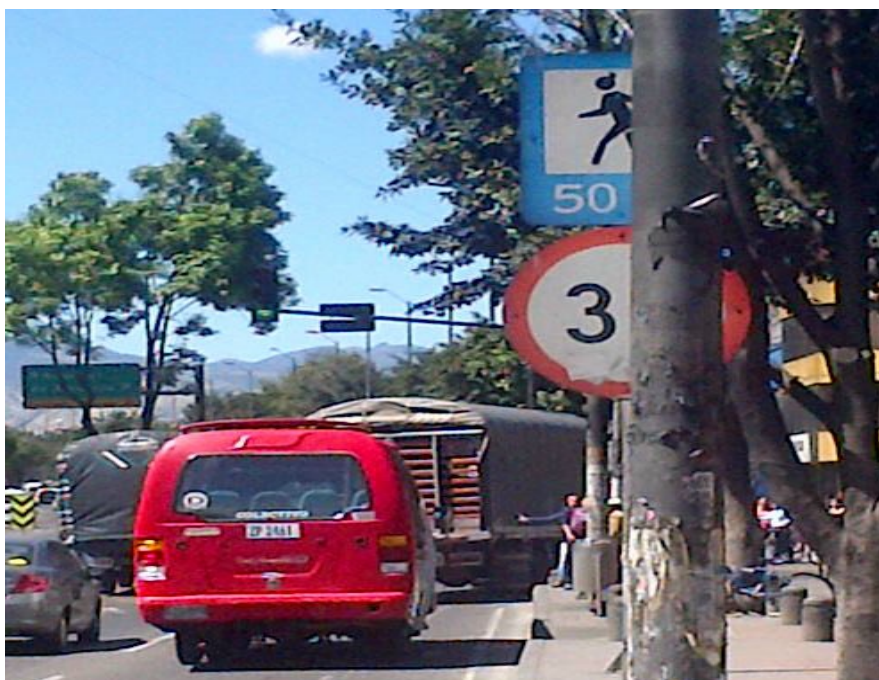
**Imagen 2.9.57**

**(objetos que obstruyen la visibilidad de señales)**

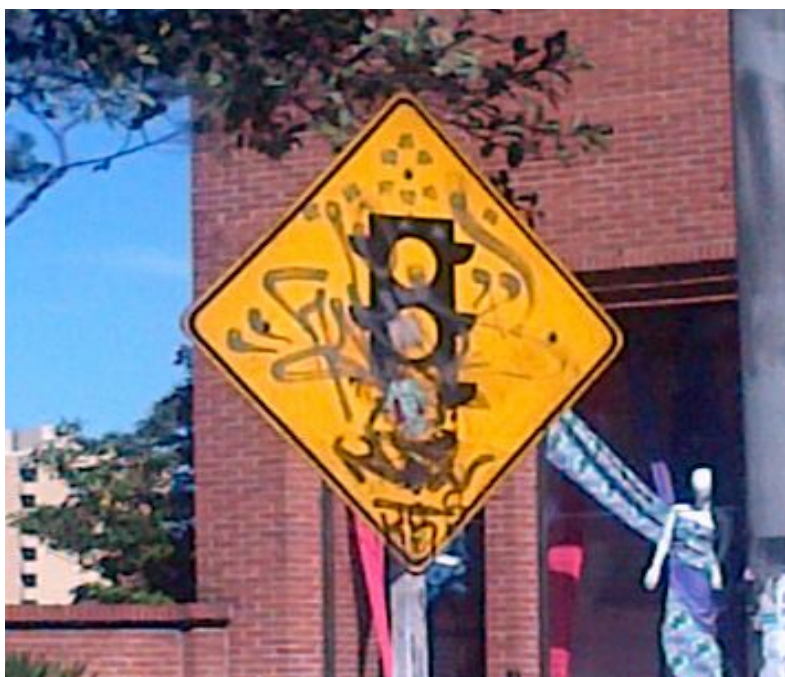
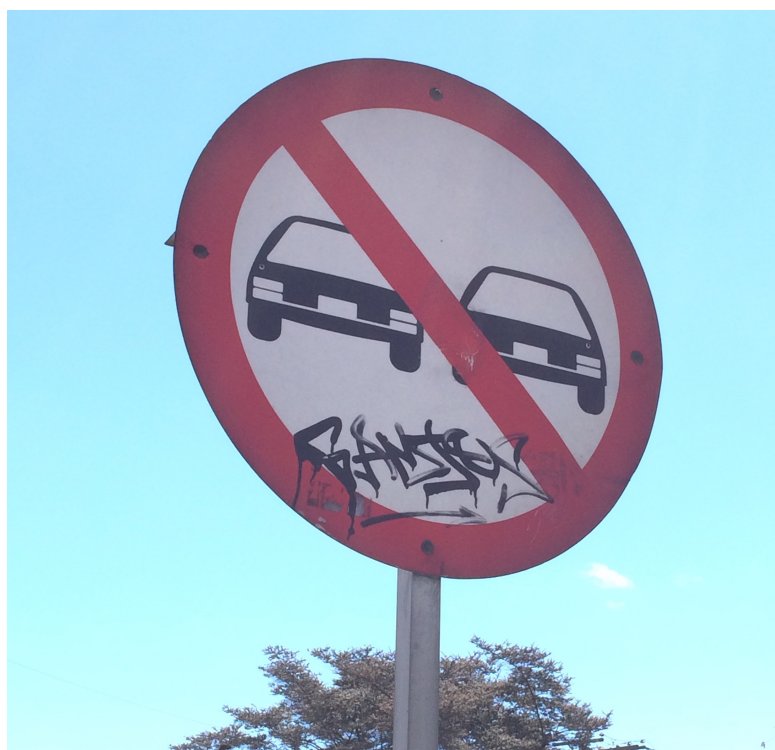
**Imagen 2.9.60.**

**(legitimidad de las señales)**

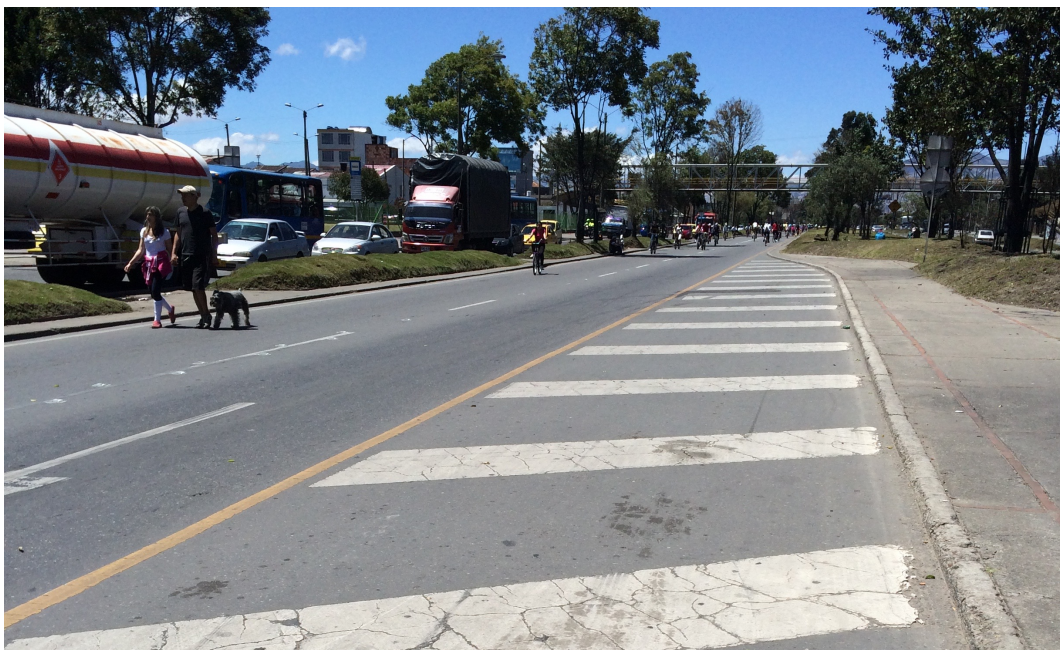
**Imagen 2.9.79.**

**(demarcación horizontal deficiente)**

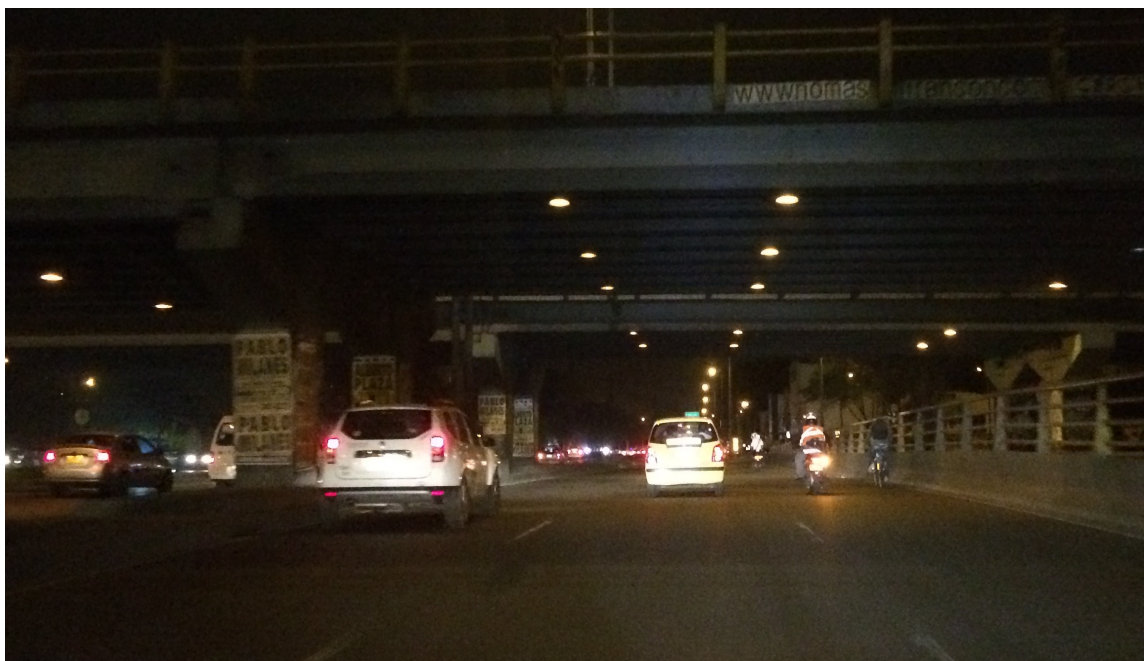
Imagen 2.10.73.

**(Demarcación de carriles borrosa)**

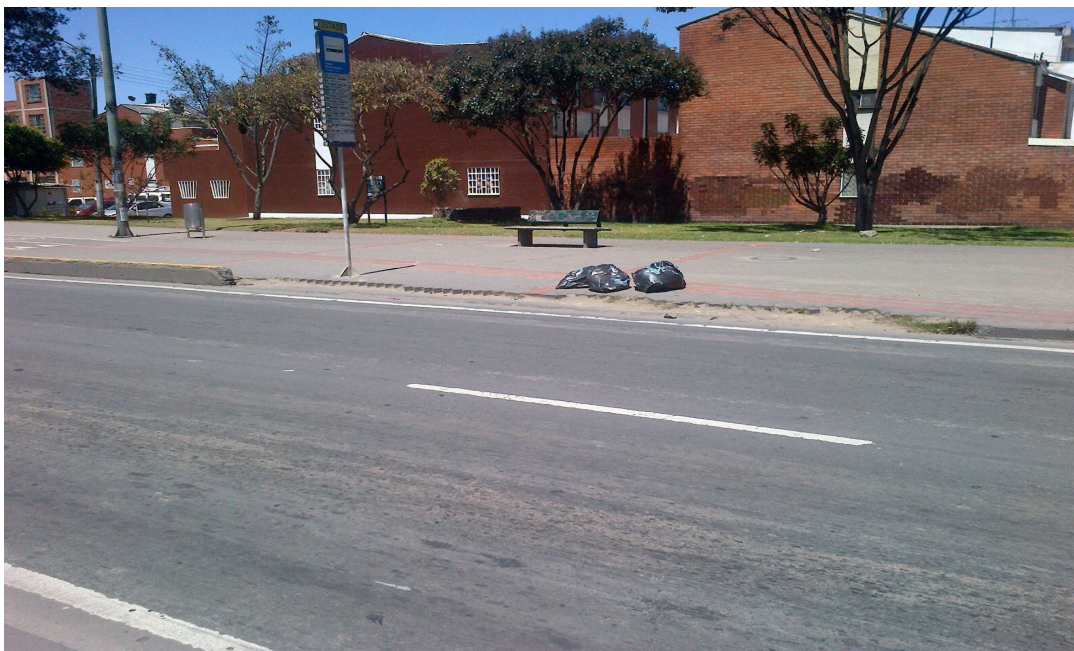
**Imagen 2.11.85**

**No hay bahía y no es seguro**

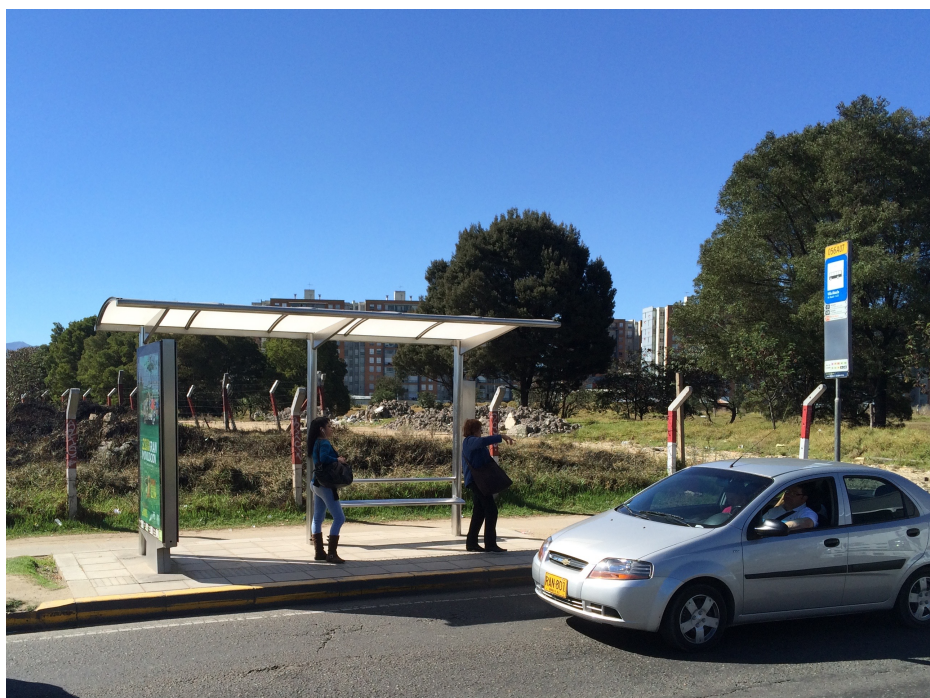
**Imagen 2.11.87**

**(paradero inseguro)**

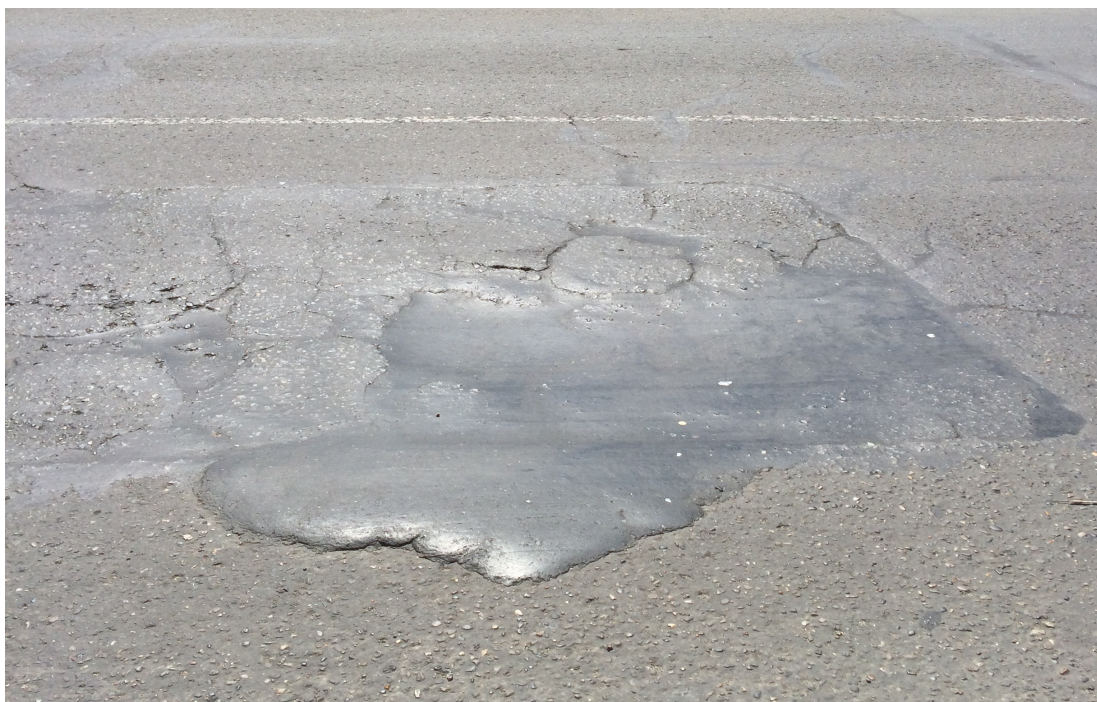
**(Discontinuidad de pavimento)**

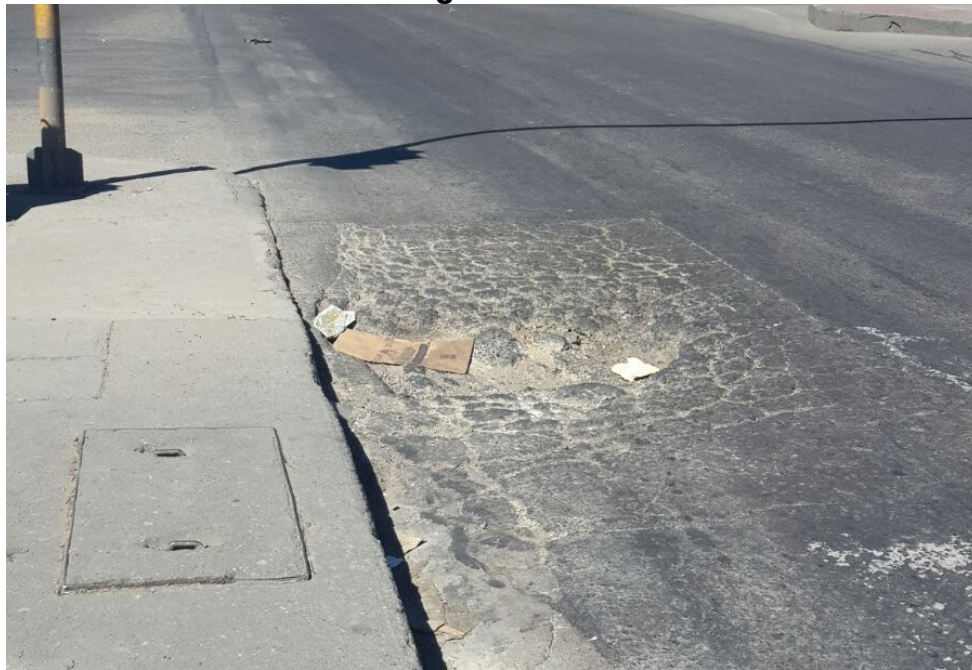
**Imagen 2.13.95**

**(baches, huecos)**

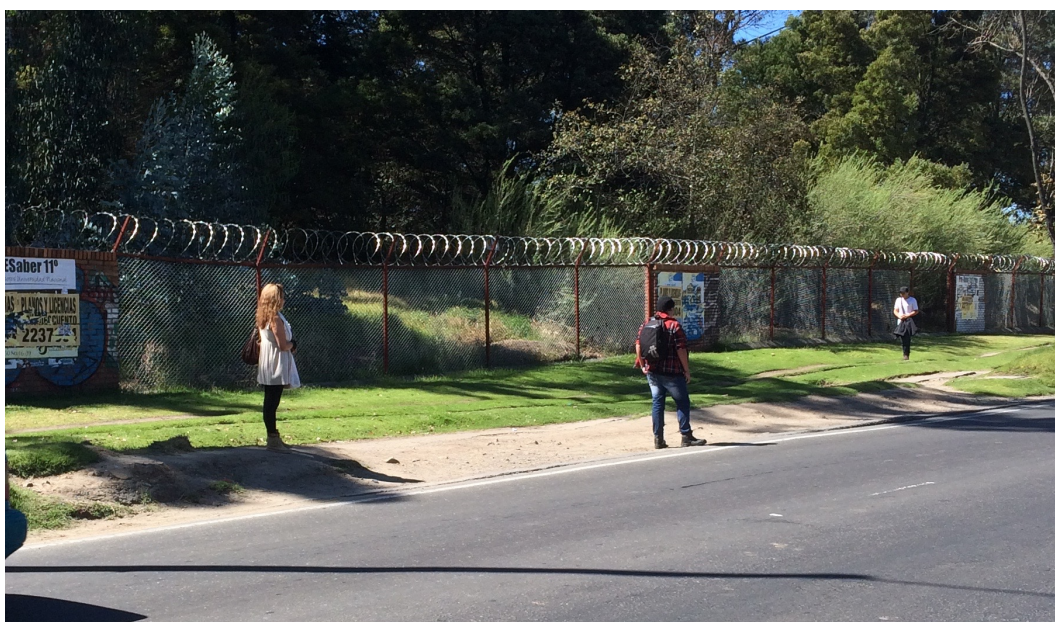
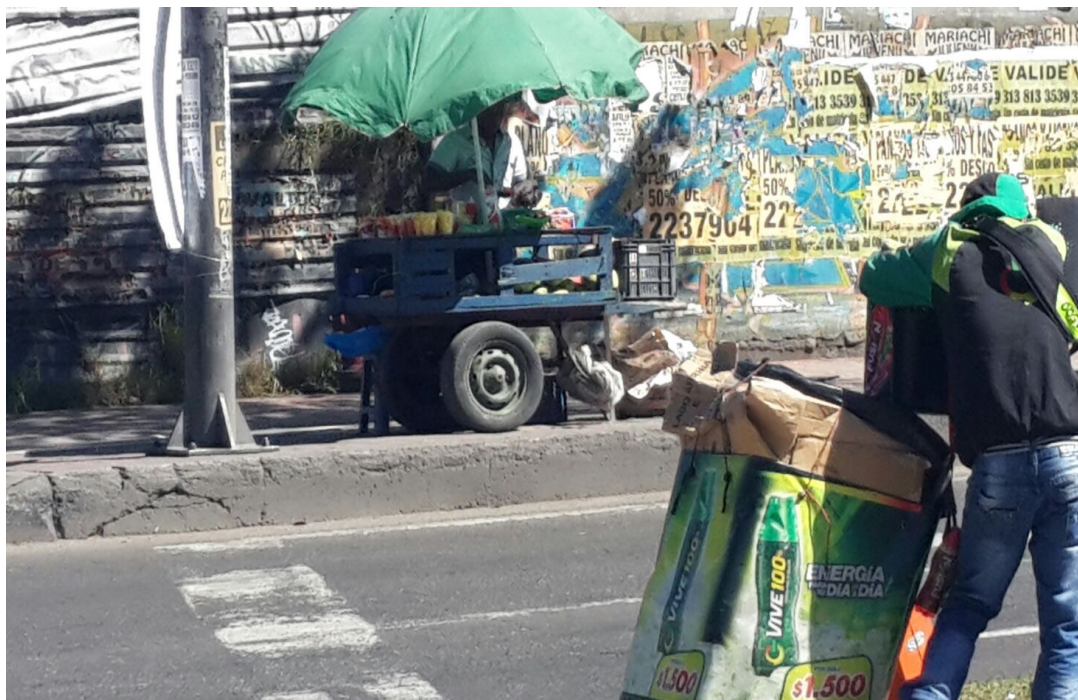
**Imagen 3.8.**

**(No tiene cara peatonal, calle 9)**

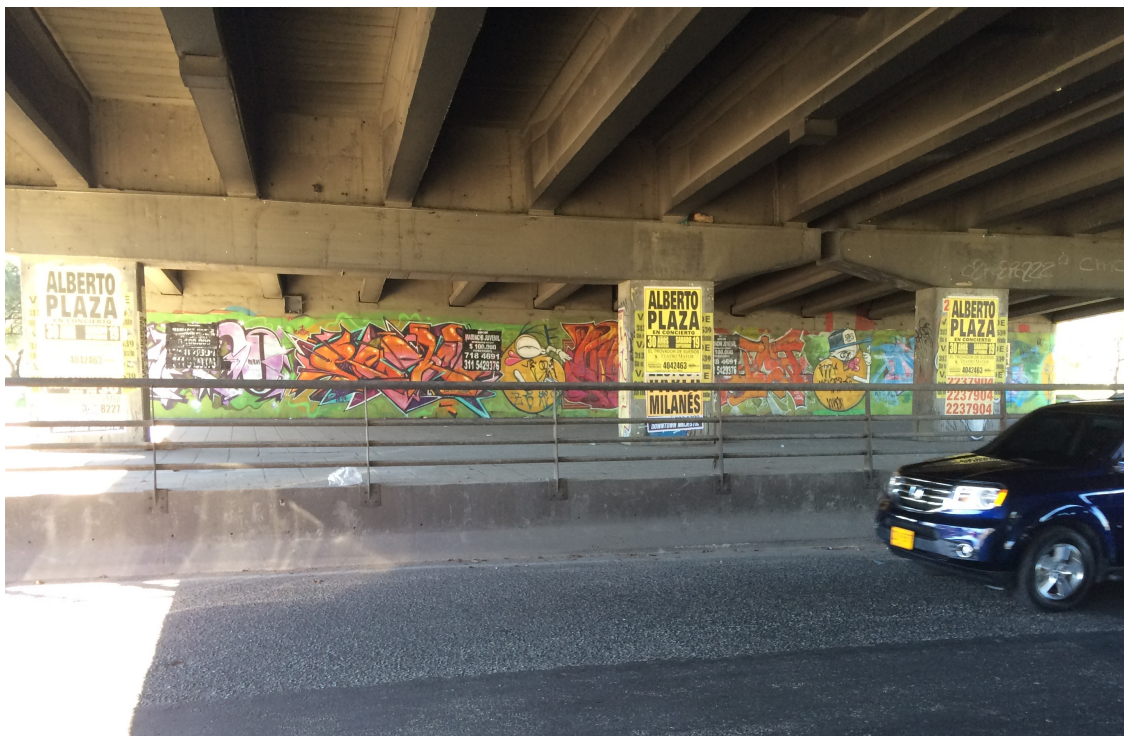
Imagen 3.23.

(barrera metálica)

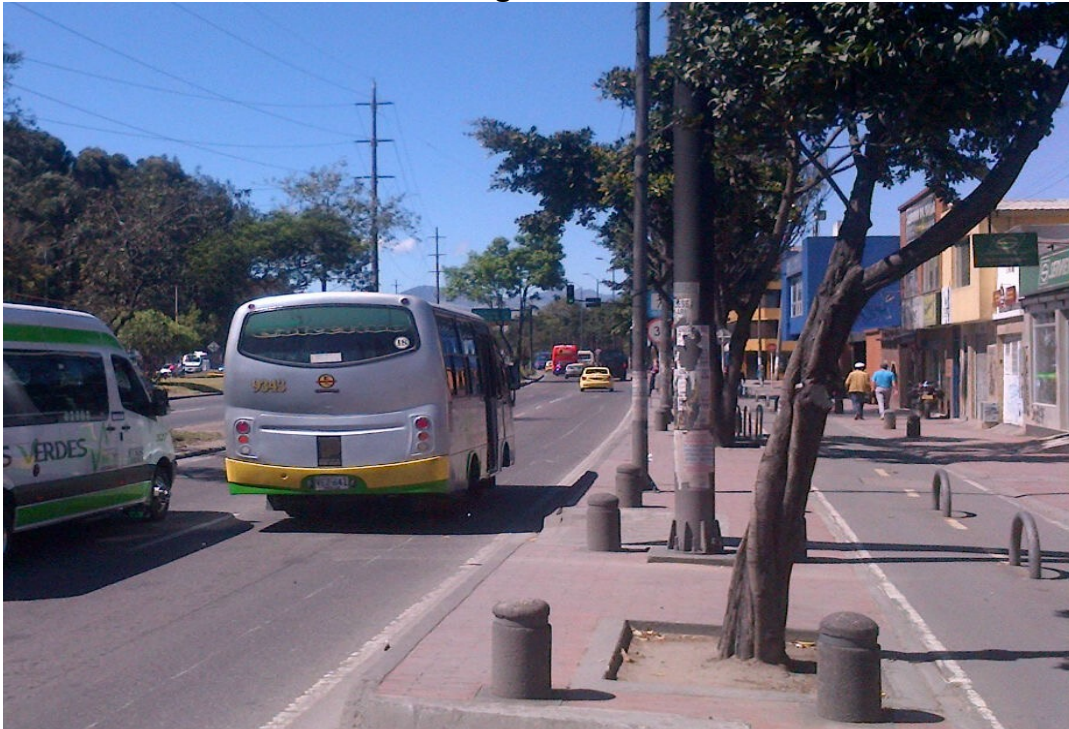
Imagen 4.1.2.

(Ciclovía segregada)

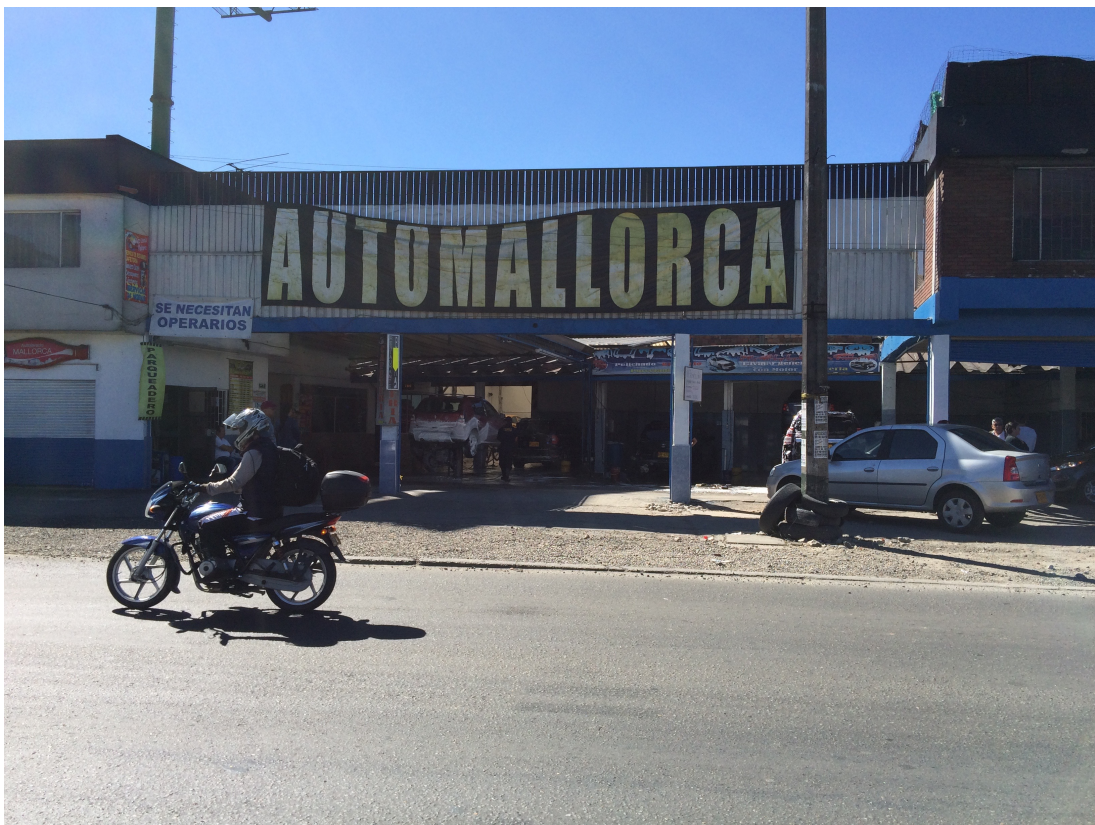
Imagen 5.5.

(lugares inseguros)
